# Asbestinventarisatetest

Gaversesteenweg 107, 9800 Deinze

Attestnummer : 20240131-000479.000

Uitgegeven op : 31.01.2024

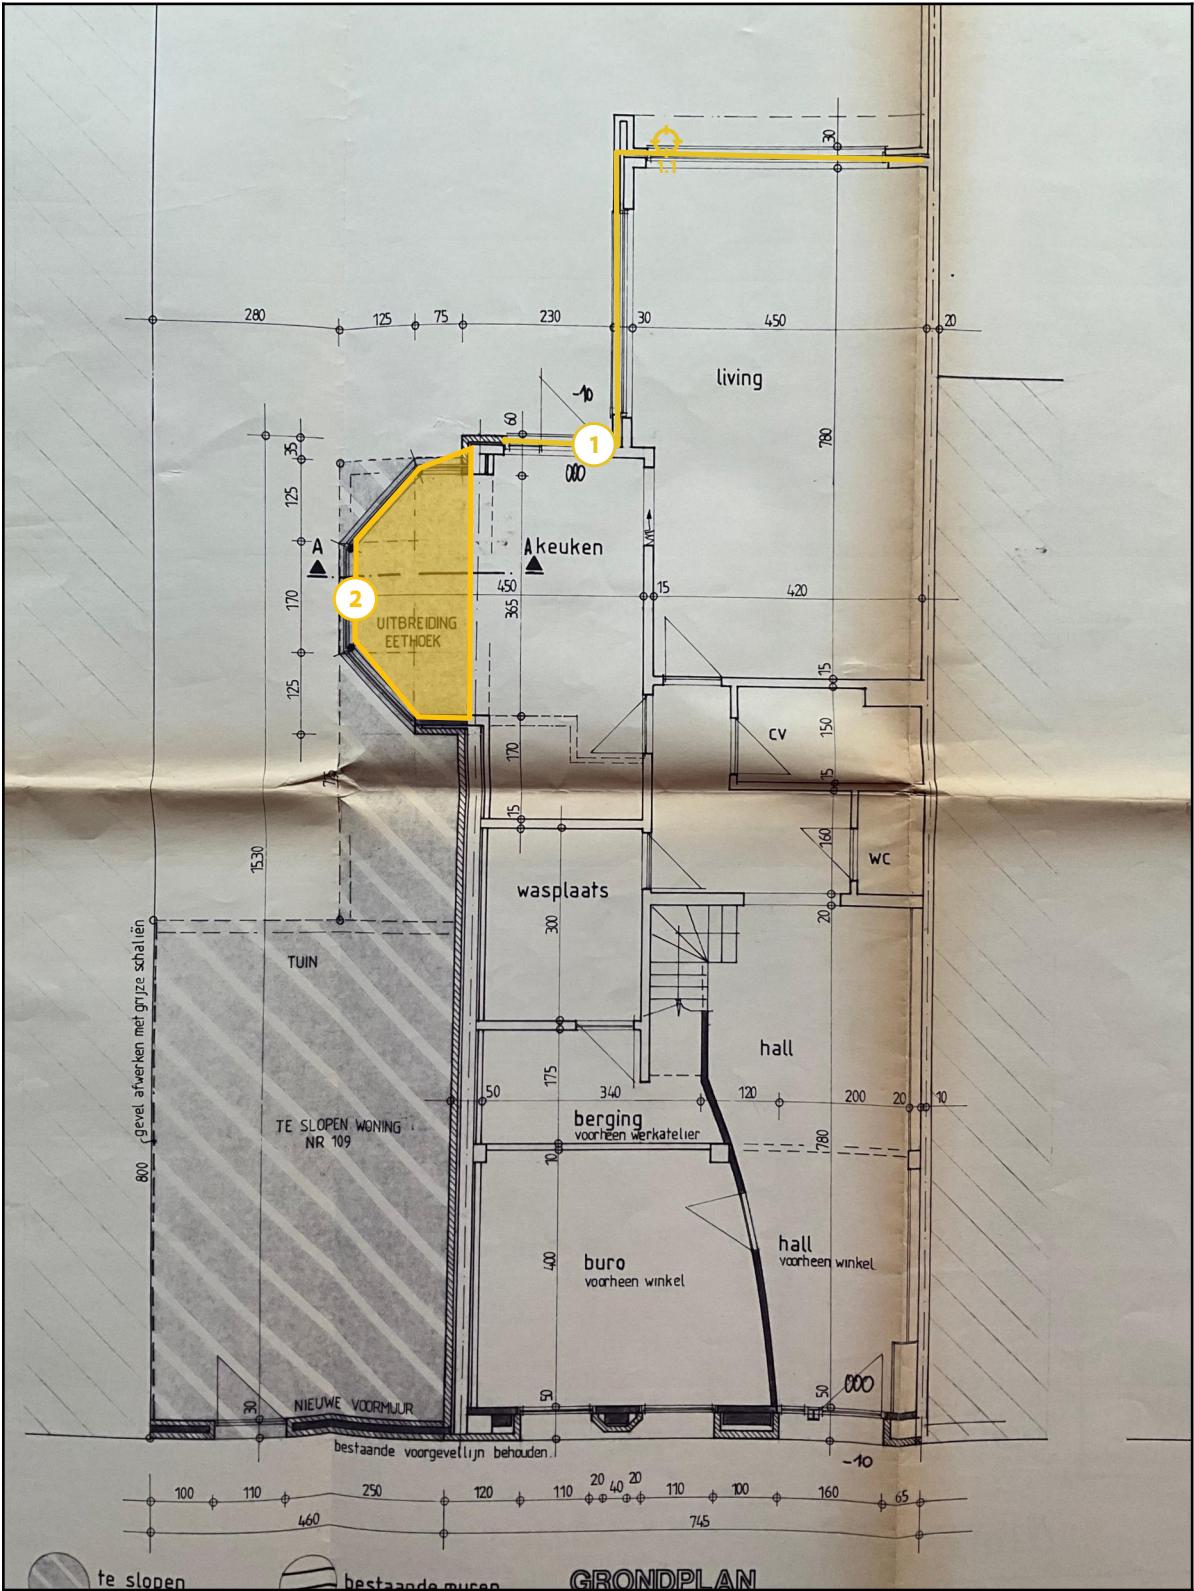
Plan 1.1: plan

| 1. Buitenschil: mastiek tussen glas en profiel | Asbestmateriaal | Zorgvuldig beheren |
| 1.1 Code: 006 | Puntmonster | - |
| 2. Uitbreiding keuken en verbouwing winkel voorkant | Uitsluiting | - |

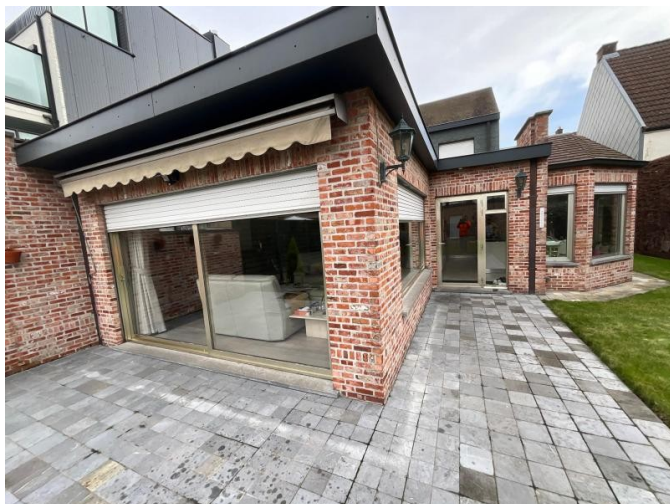
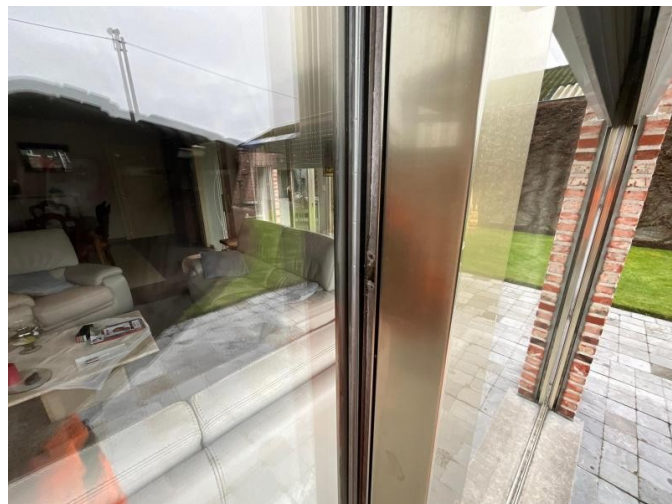
Het asbestmateriaal valt onder de mijlpaal van 2040.

| Eindbeoordeling materiaalrisico | Laag materiaalrisico en/of verlaagde kans op vezelvrijgave |

| Gebondenheid | Categorie 1: hechtgebonden in oorsprong |
| Asbestsoort (vezeltype) | Alleen chrysotiel |
| Asbestconcentratie | Laag (< 50%) |
| Toestand van het materiaal | Licht beschadigd, licht verweerd. Intact materiaal type Pical – asbestboard of categorie III 'gebondenheid' |

| # | Type | Referentie | Resultaat |
|---|---|---|---|
| 1.1 | Puntmonster | 006 | Chrysotiel |

| Beschrijving | Buitenschil: mastiek tussen glas en profiel |

- Zorg voor een veilig beheer. Vermijd het beschadigen van het asbestmateriaal. Controleer de toestand jaarlijks op wijzigingen.

- Eenvoudige handelingen: mag via doe-het-zelf of door werknemer(s) met opleidingsattest eenvoudige handelingen  
Indien u dit als doe-het-zelfer zelf wenst te verwijderen dient u de nodige voorzorgsmaatregelen te nemen:

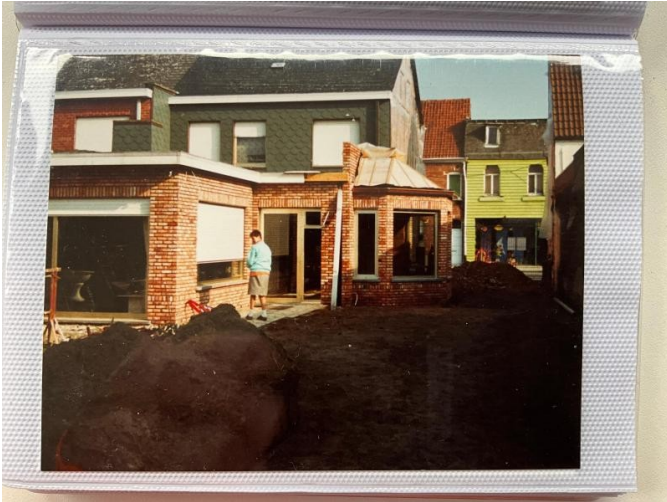
## Fiche 2: Uitbreiding keuken en verbouwing winkel voorkant

#### Uitgesloten van inspectie

**Bouwjaar:** 2003

*Constructies gebouwd vanaf 2001 moeten niet onderzocht worden*

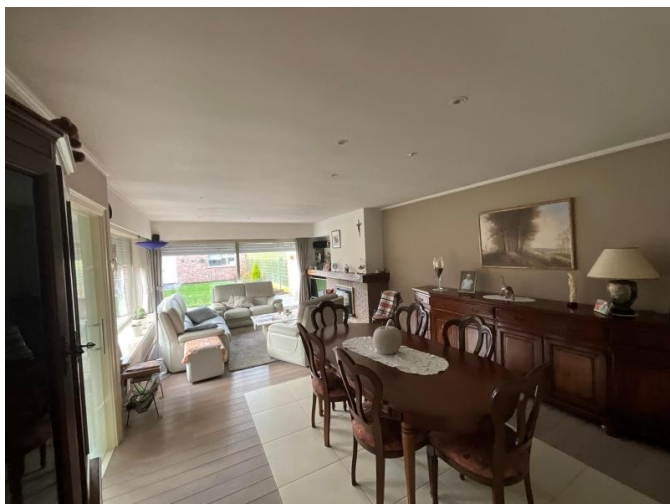
Verskillende plafonds bestaan uit gipskartonbeplating. Binnen het kader van een niet-destructief onderzoek konden de achterliggende lagen niet worden geanalyseerd. Enkel door deze te verwijderen of door een destructief onderzoek kunnen de achterliggende lagen geanalyseerd worden. Bij vernieuwing van deze binnenschil wordt aanbevolen om nieuw monsternamen te laten nemen.

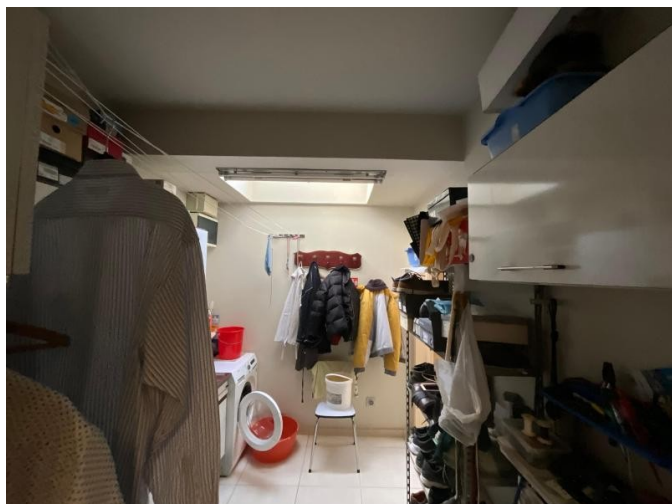
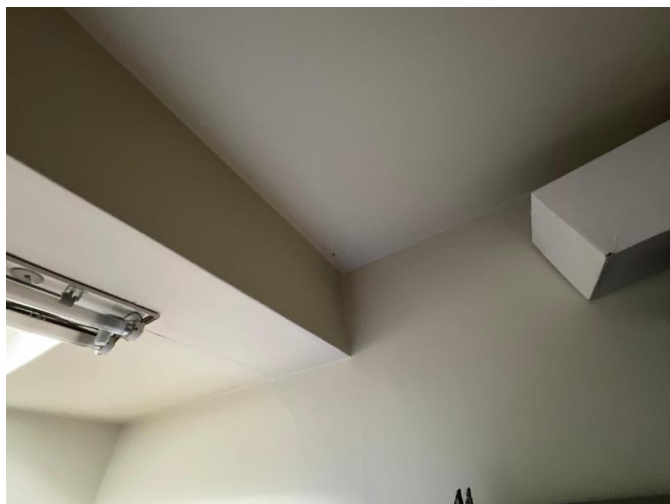
## Fiche 4: Plafonds: pleisterwerk

Geen asbest

| # | Type | Referentie | Resultaat |
|---|---|---|---|
| 4.1 | Mengmonster | 002 | Geen asbest |

| Opmerking | De vaststelling dat de plafondbepleistering asbestveilig is, is gebaseerd op een beperkt aantal monsterstalen, welke door een erkend labo werden geanalyseerd. Dit geeft slechts een indicatie van de algemene asbestveilige toestand. Bij sloop of grondige werken en bij het (plaatselijk) verwijderen van het pleisterwerk wordt aangeraden steeds bijkomende stalen te nemen van elk plafond. |

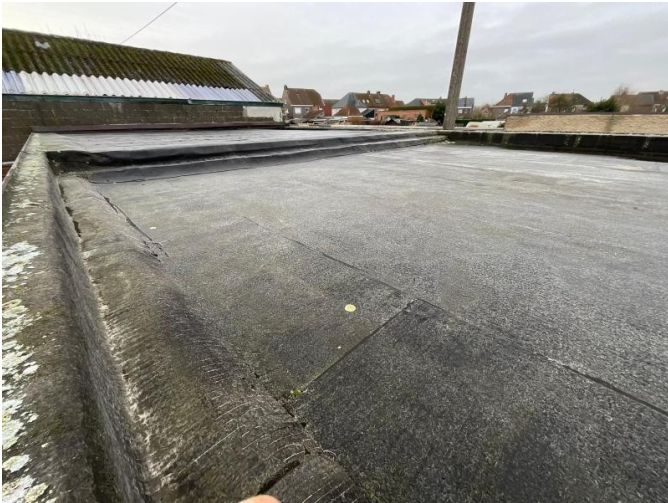
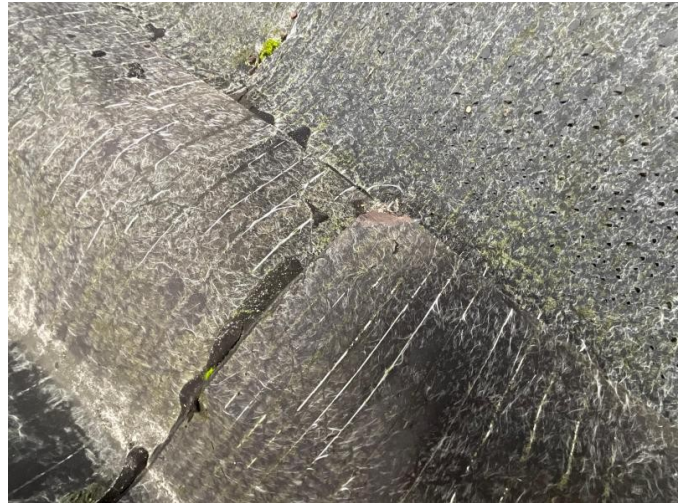
## Fiche 5: Dak: roofing

Geen asbest

| # | Type | Referentie | Resultaat |
|---|---|---|---|
| 5.1 | Puntmonster | 005 | Geen asbest |

| Opmerking | <p>De vaststelling dat deze toepassing asbestveilig is, is gebaseerd op een plaatselijk monsterstaal, welke door een erkend labo werd geanalyseerd. Dit geeft enkel een indicatie van de asbestveilige toestand van de bovenste laag. Bij sloop of grondige (renovatie) werken en bij het (plaatselijk) verwijderen van de dakbedekking dienen steeds bijkomende stalen te worden genomen van elke onderliggende laag die niet tijdens de monstername konden worden geanalyseerd vanwege het niet-destructief karakter van het onderzoek.</p> |

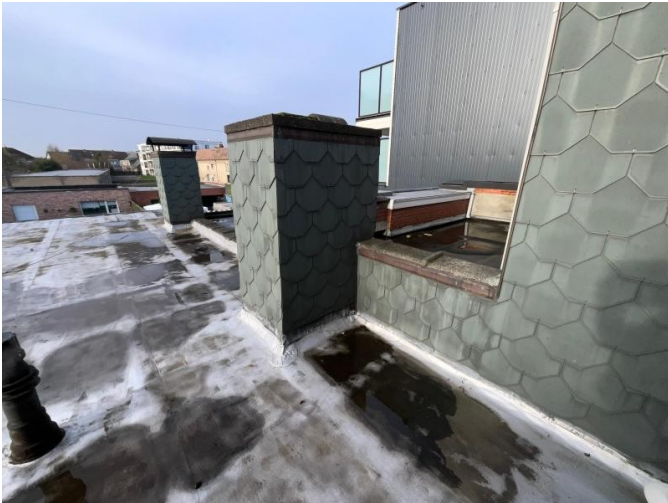
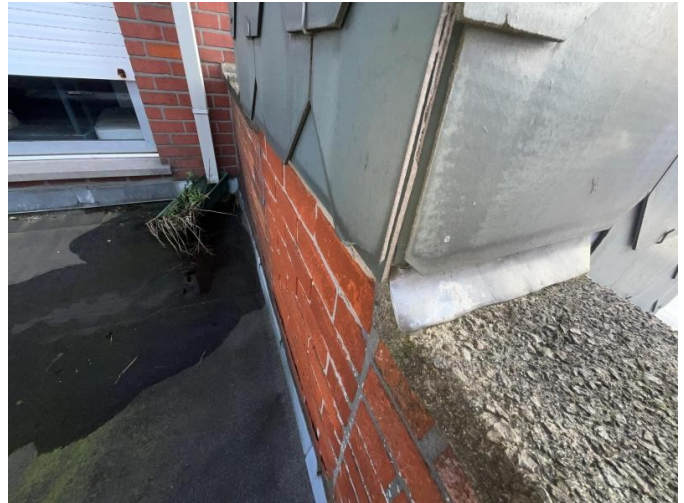
Geen asbest

| # | Type | Referentie | Resultaat |
|---|---|---|---|
| 6.1 | Puntmonster | 004 | Geen asbest |

| Beschrijving | Buitenschil: cementgebonden leien |

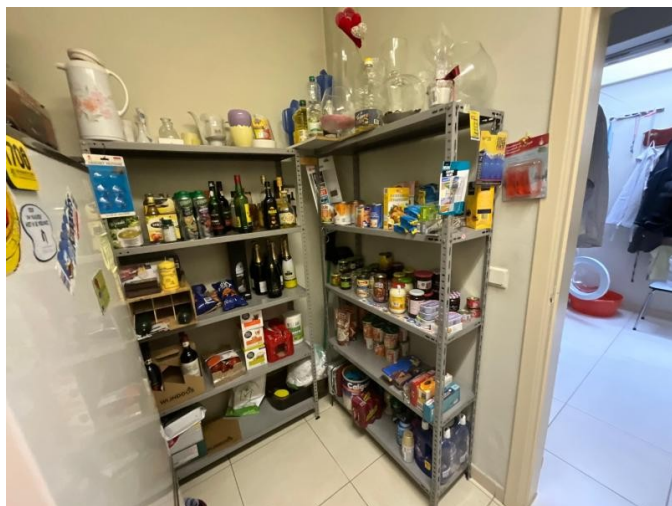
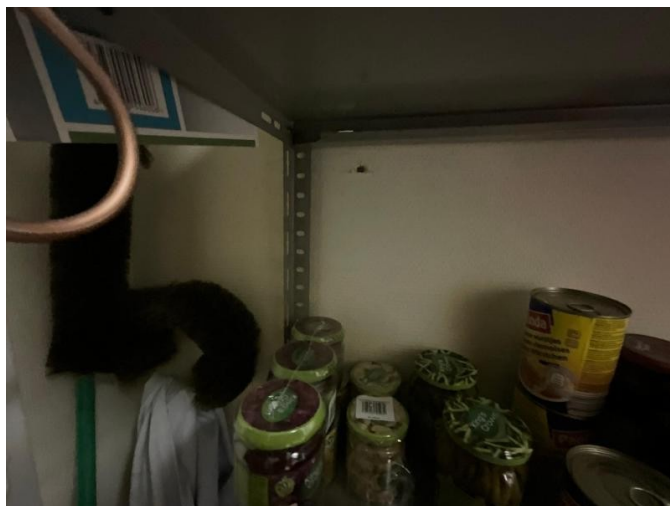
## Fiche 7: Wanden: pleisterwerk

Geen asbest

| # | Type | Referentie | Resultaat |
|---|---|---|---|
| 7.1 | Mengmonster | 001 | Geen asbest |

| Opmerking | <p>De vaststelling dat de wanden asbestveilig zijn, is gebaseerd op een beperkt aantal monsterstalen, welke door een erkend labo werden geanalyseerd. Daardoor geeft dit slechts een indicatie van de algemene asbestveilige toestand. Bij sloop of grondige werken en bij het (plaatselijk) verwijderen van het pleisterwerk wordt aangeraden steeds bijkomende stalen te nemen van elke muur.</p> |

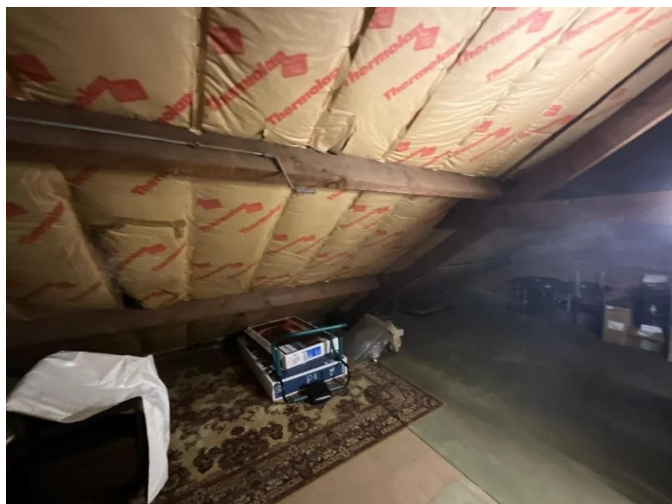
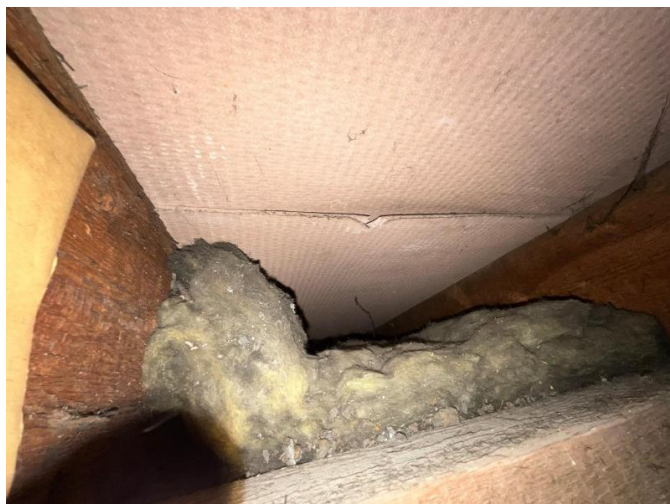
Geen asbest

| # | Type | Referentie | Resultaat |
|---|---|---|---|
| 8.1 | Puntmonster | 003 | Geen asbest |

| Beschrijving | Onderdak niet asbesthoudend |
