# Asbestinventarisatattest

Dorpsstraat 37, 3450 Geetbets

Attestnummer : 20260204-000273.000

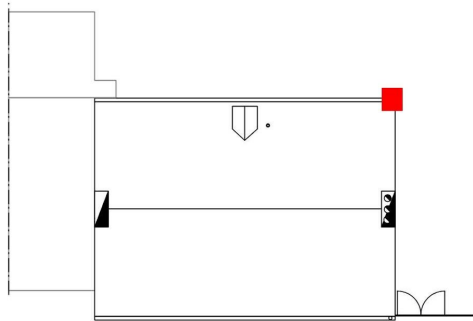
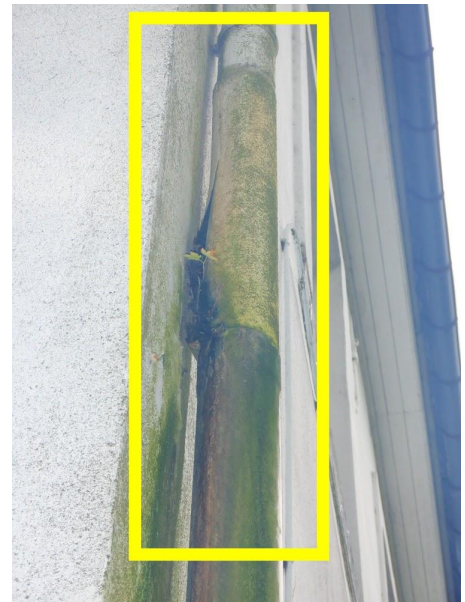
- de afvoerbuis is verstopt en opengescheurd.

Deze gebreken leiden tot vochtinsijpeling in het achterliggende muurwerk.

*gescheurde afvoerbuis*

toelichting advies Laat de afvoerbuis dringend herstellen om verdere schade te vermijden aan het muurwerk en het interieur.

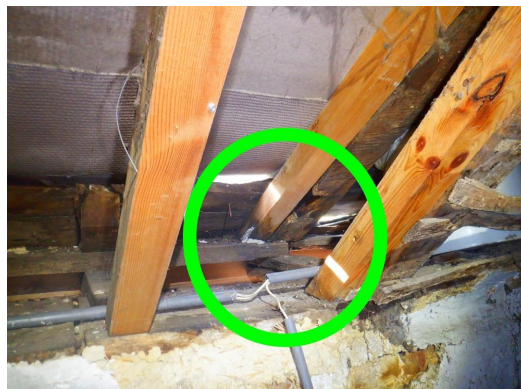
Ingerotte muurplaat als gevolg van een vroeger lek.

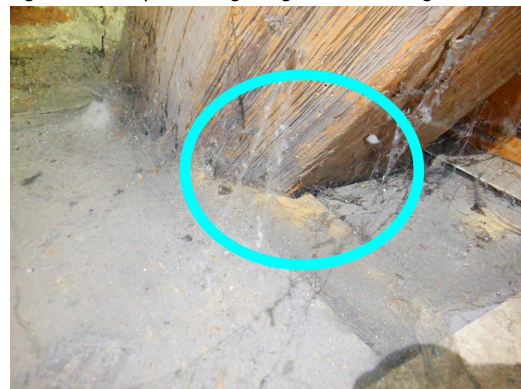
actieve vochtinfiltratie en schimmelvorming

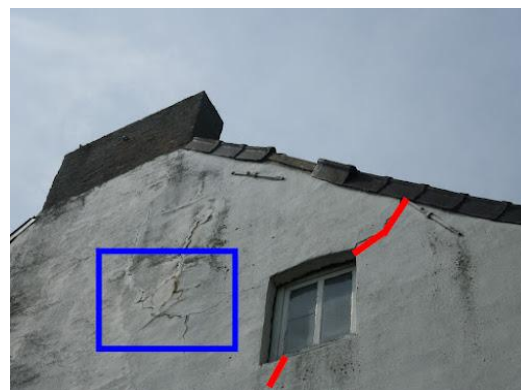
scheurvorming en loskomende bepleistering

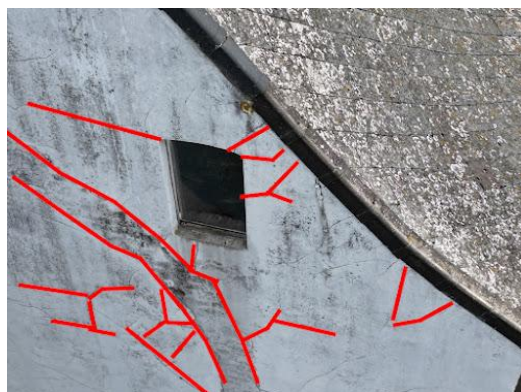
verspreid scheurvorming

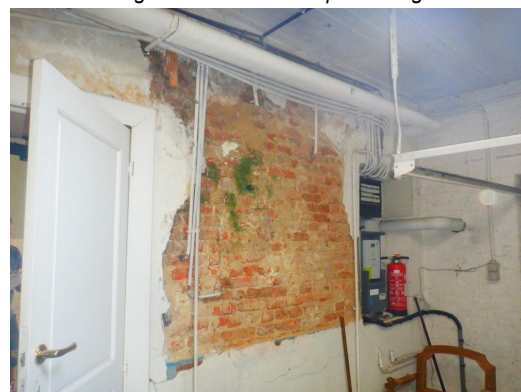
gevolgschade door slechte toestand bepleistering

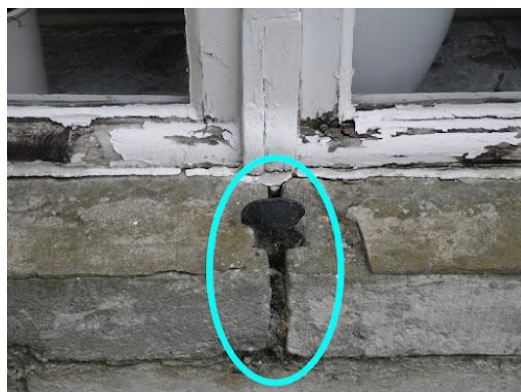
*verdwenen voegwerk*

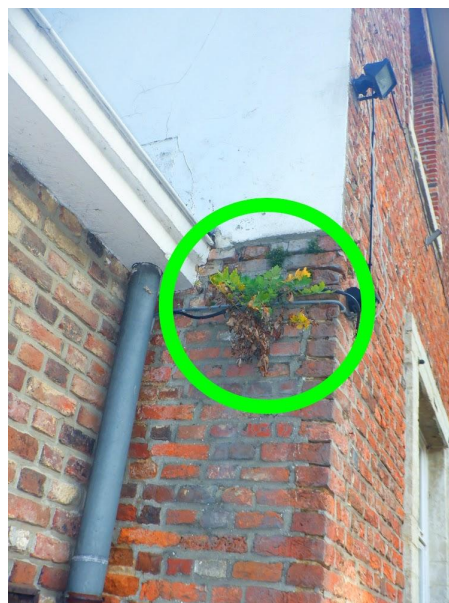
*vochtsporen, uitvallend voegwerk en plantengroei*

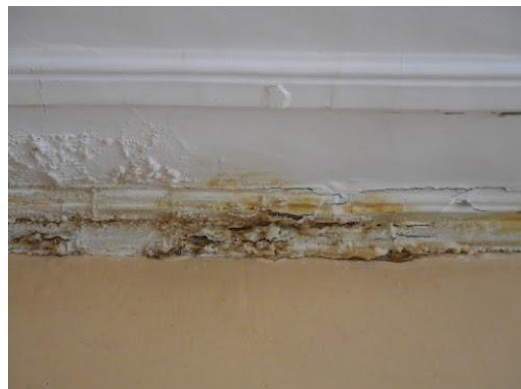
*schade door oude vochtinfiltraties*

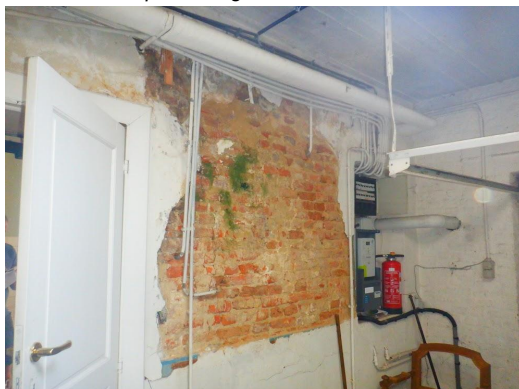
*vochtsporen en afgefallen bepleistering in de garage*

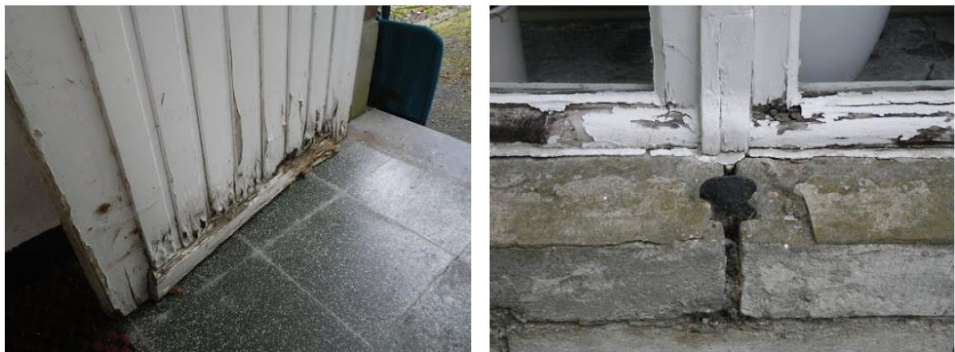
| Element | Motivatie |
|---|---|
| Schilderwerk<br>schrijnwerk | De verflagen van al het buitenschrijnwerk bladdert af, waardoor het hout op verschillende plaatsen is ingerot, dit is vooral het geval bij de horizontale delen.<br> |

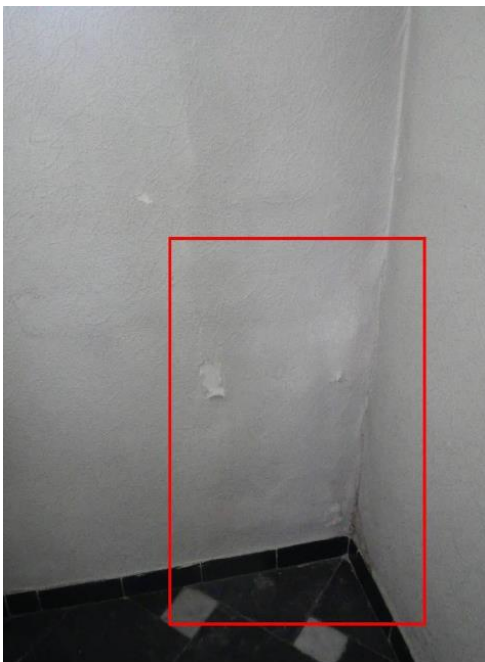
| Element | Motivatie |
|---|---|
| Wanden ruimte 0.1 | Lokaal komen sporen van opstijgend vocht voor.<br> |

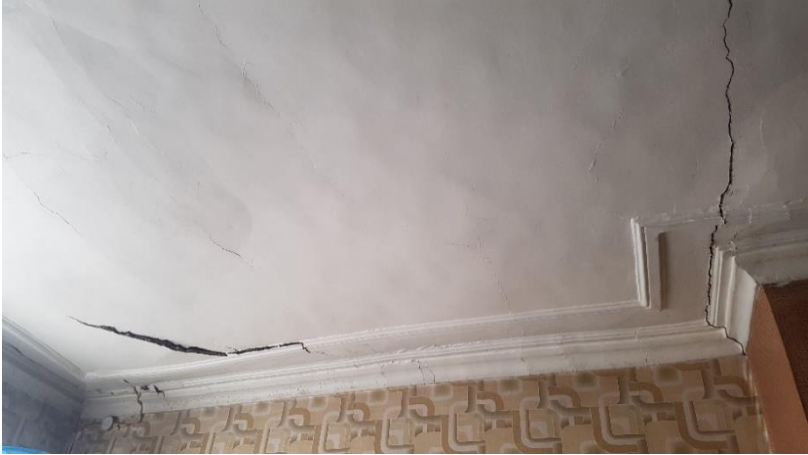
| Element | Motivatie |
|---|---|
| Pleisterplafond ruimte 1.4 | <p>Het gestucte plafond in ruimte 1.4 is beschadigd door een langdurig lek in de bovenliggende dakbedekking. Het lek werd reeds eerder gedicht. Mogelijk is ook de achterliggende houten plafondstructuur hierdoor ingerot en instabiel geworden.</p> |

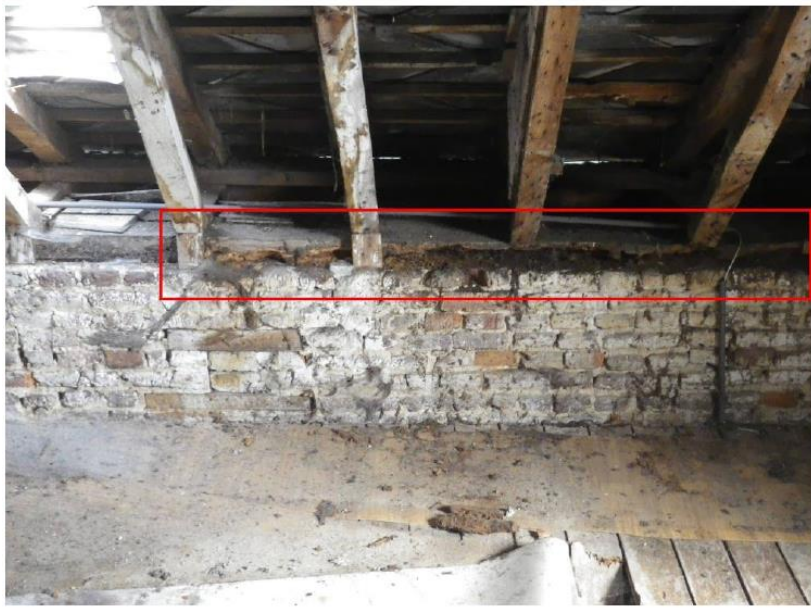
| Element | Motivatie |
|---|---|
| Aantasting muurplaat | <p>Een deel van de muurplaat is ernstig ingerot als gevolg van een oud lek. Het lek is ondertussen gedicht.</p> |

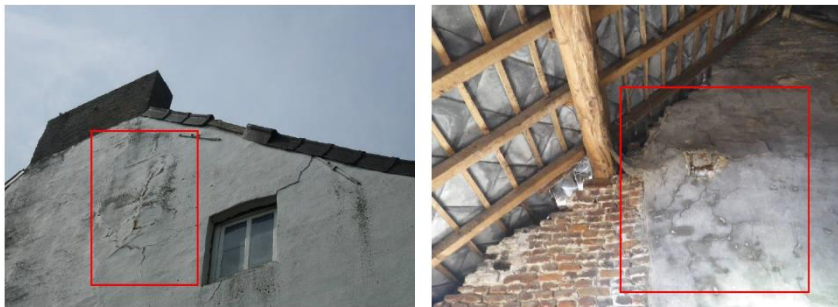
| Element | Motivatie |
|---|---|
| Metselwerk schouw | <p>De schouw buikt uit, zowel aan de binnen- als de buitenzijde, met scheuren in de cementbepoistering tot gevolg.</p> |

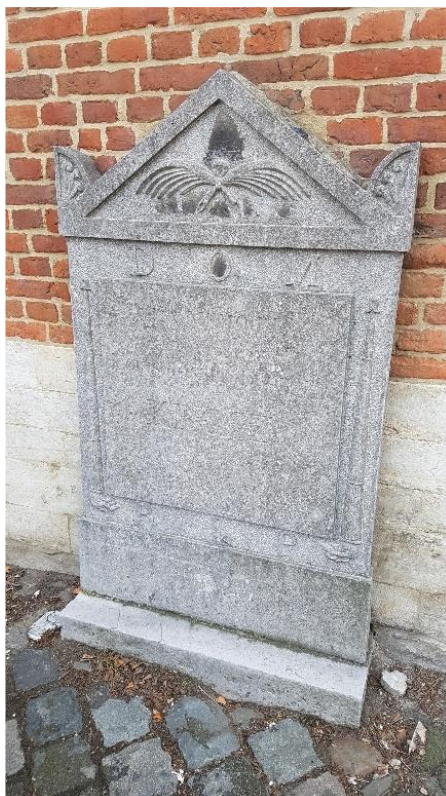
De horizontale stenen zijn uit elkaar geschoven.

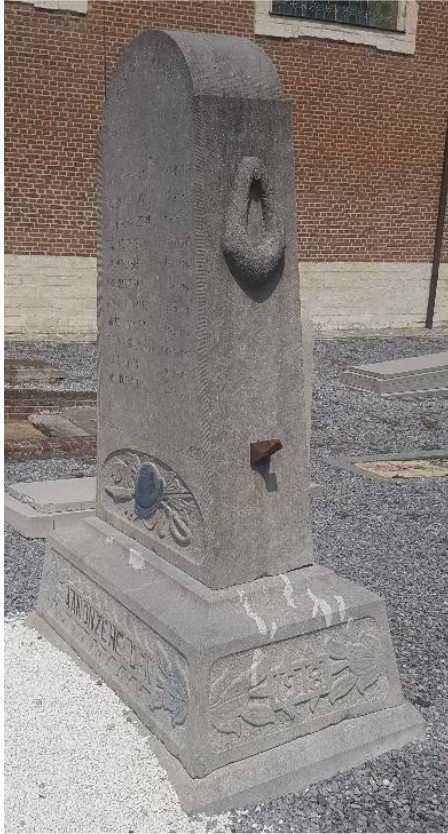
- Het opschrift is zeer slecht leesbaar door verwerking.

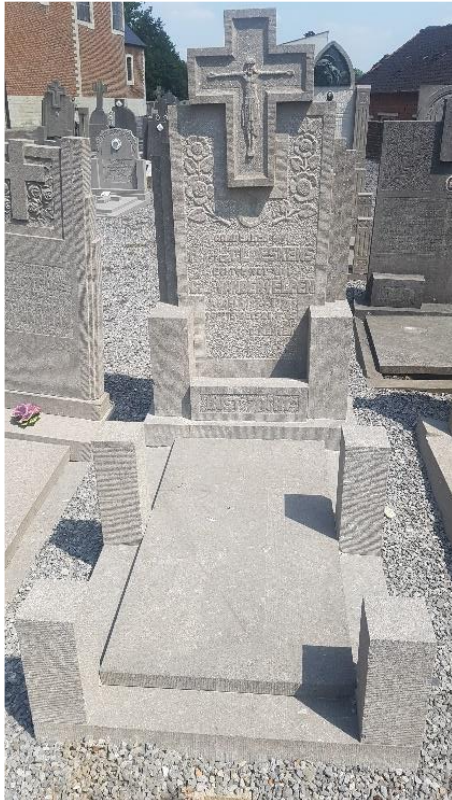
De deksteen is gescheurd.

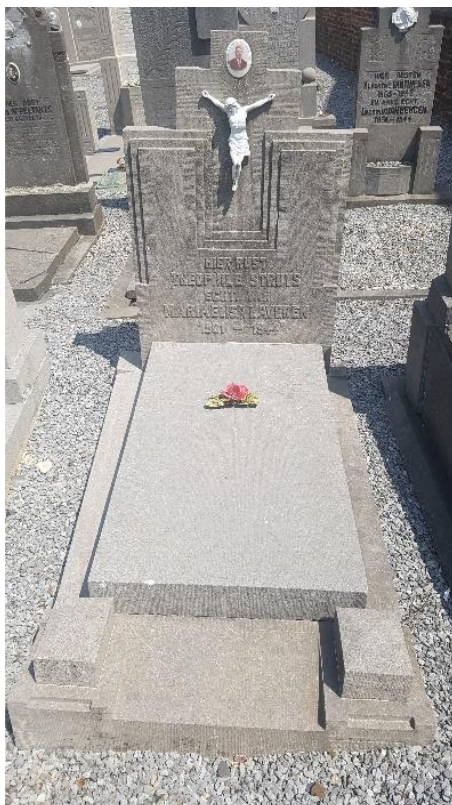
De porseleinfoto ontbreekt

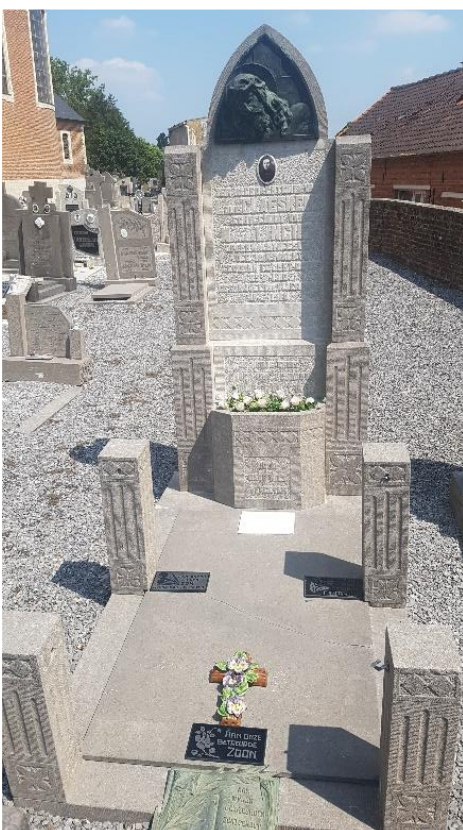
Het graf is verzakt.

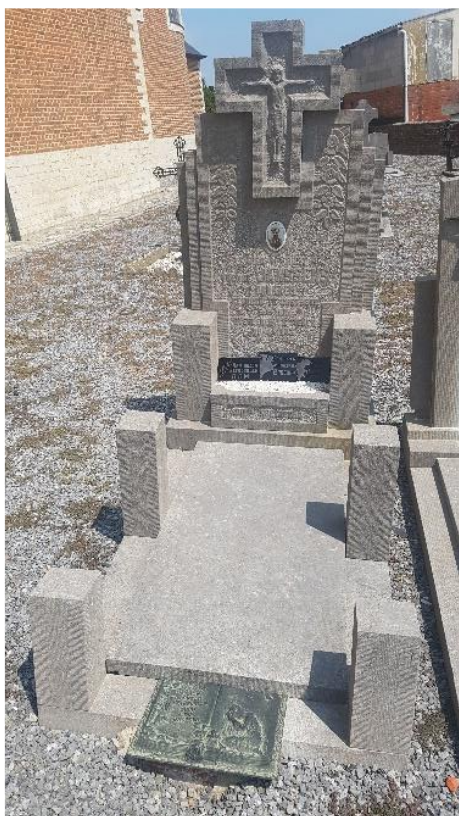
De onderste deksteen is gescheurd

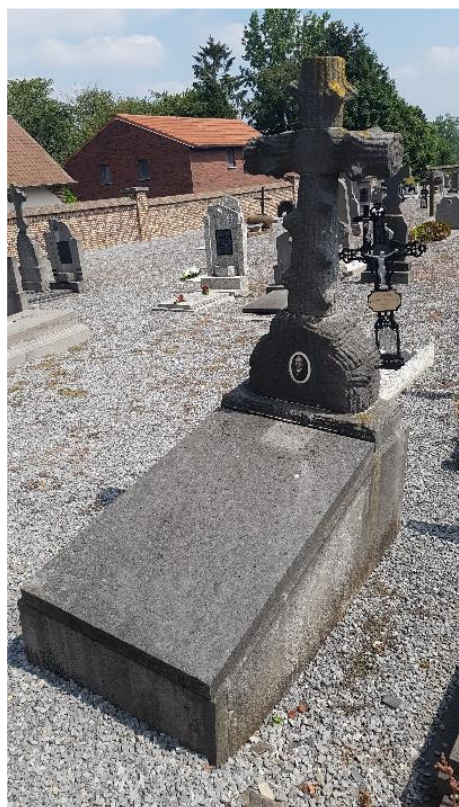
Het opschrift op de deksteen is grotendeels onleesbaar door verwerking

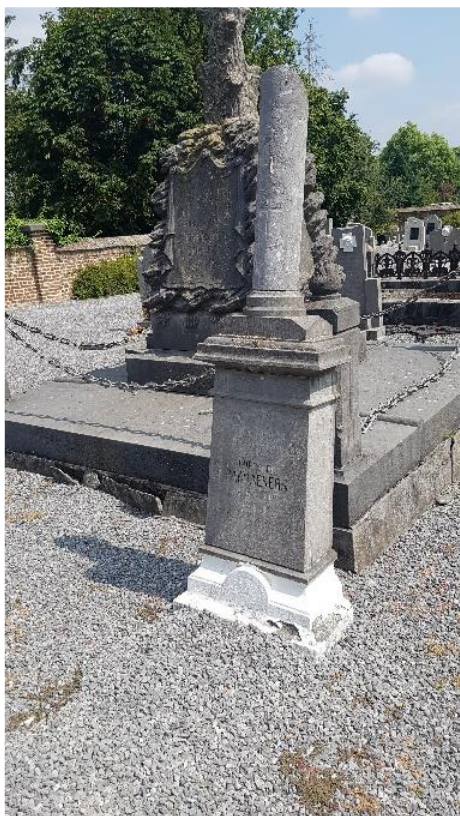
- De bedding is verzakt
- De rechtse porseleinfoto is vervaagd

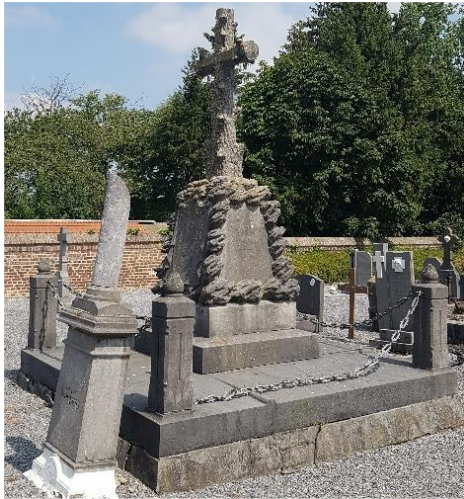
Het opschrift is slecht leesbaar door verwerking
