Asbestinventarisatetest

Priester Joris Eeckhoutlaan 12, 9800 Deinze

Attestnummer : 20260506-000156.000

Niet-asbestveilig

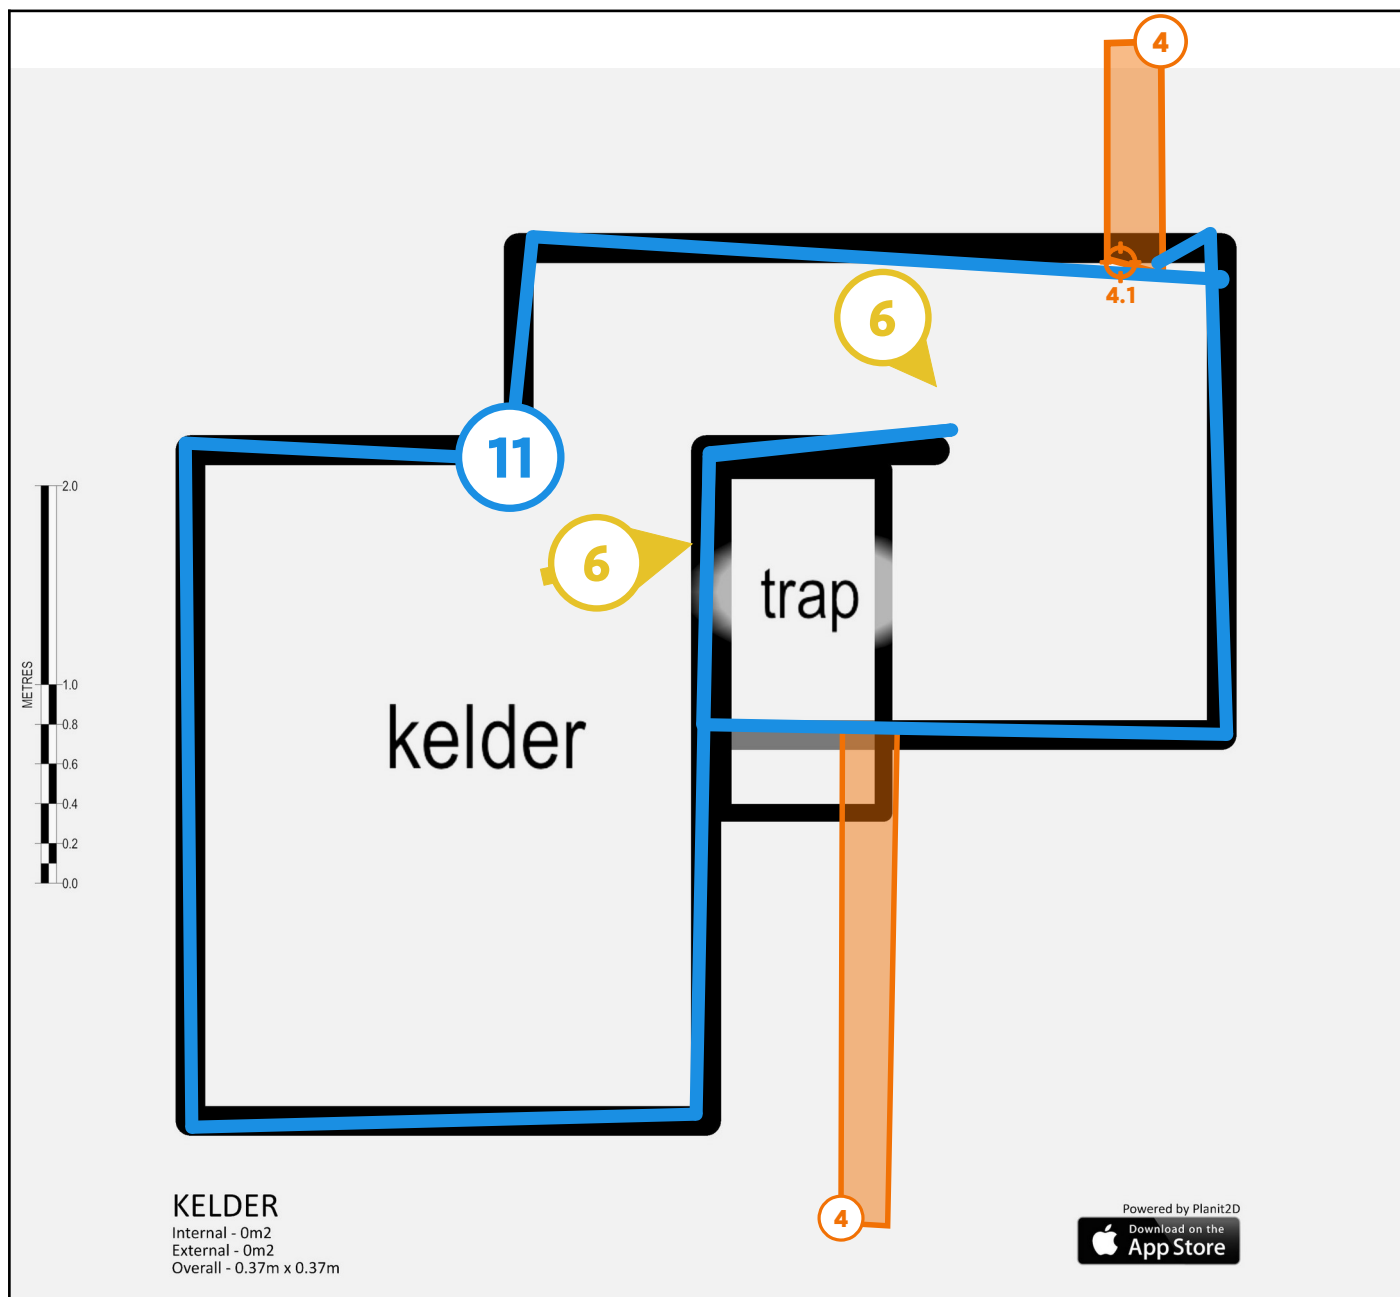
Plan 1.1: Kelder

Beschrijving	Type	Actie
4. AC buis kelder	Asbestmateriaal	Verwijderen
4.1 Code: MM05	Puntmonster	-
6. Bakeliet	Asbestmateriaal	Zorgvuldig beheren
11. Pleisterwerk muur	Geen asbest	-

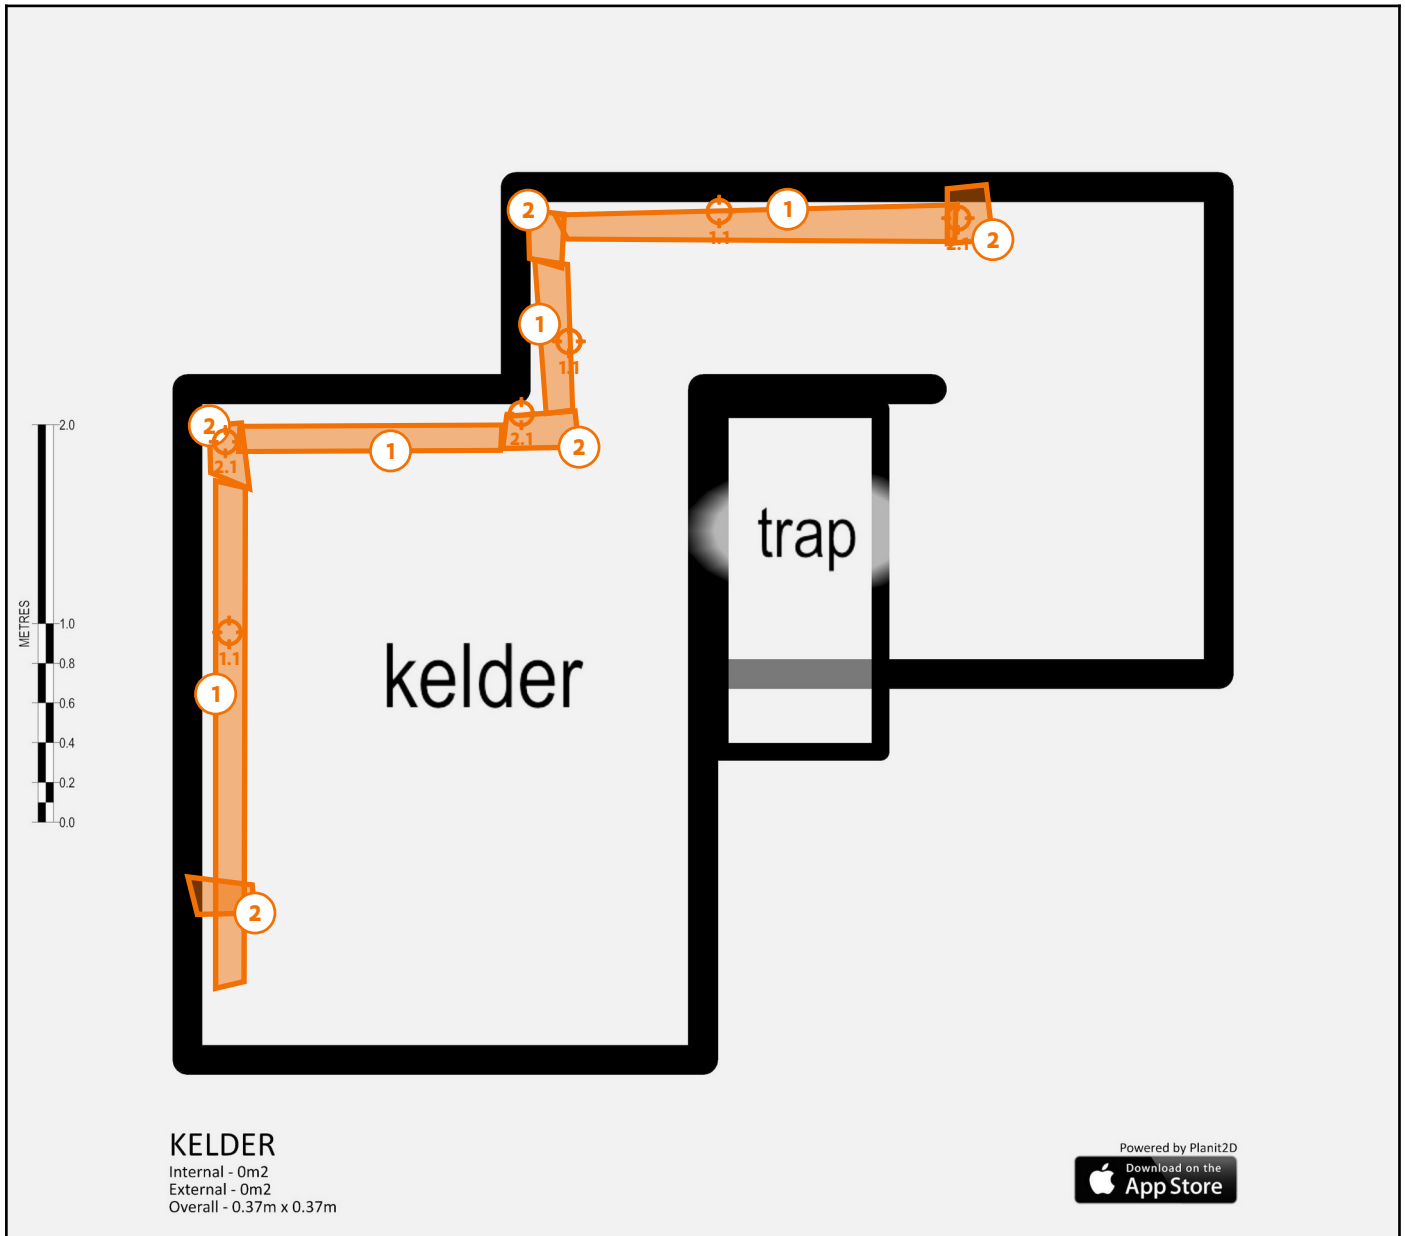
Plan 1.3: Kelder

Beschrijving	Type	Actie
1. Thermische leidingisolatie recht	Asbestmateriaal	Verwijderen
1.1 Code: MM03	Mengmonster	-
2. Thermische leidingisolatie bocht	Asbestmateriaal	Verwijderen
2.1 Code: MM04	Mengmonster	-

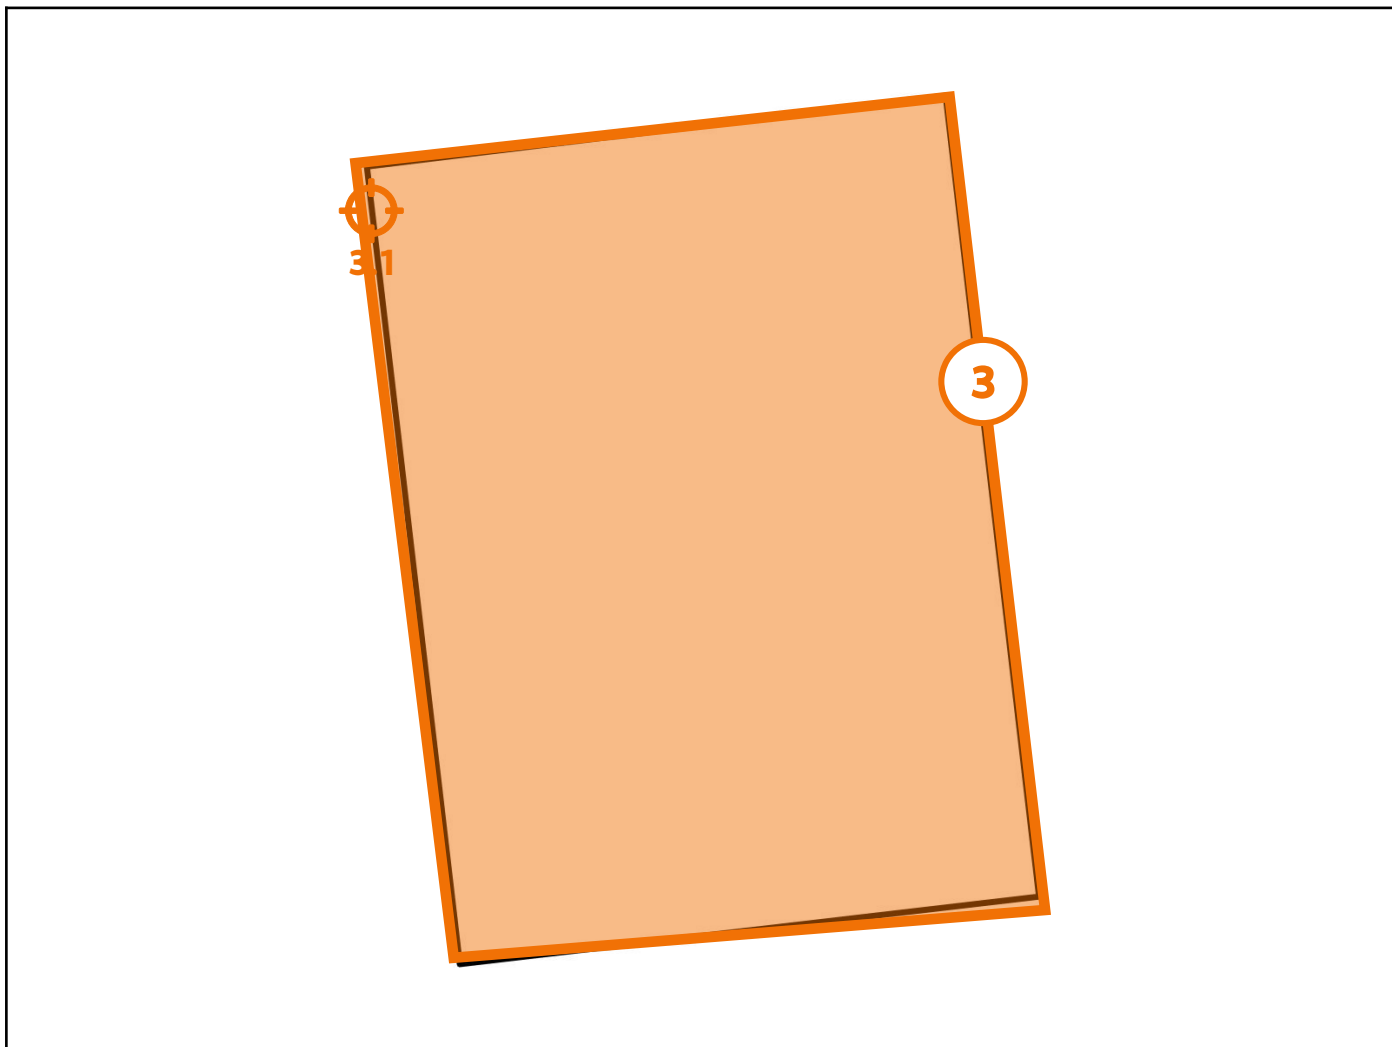
Plan 1.12: Dak

Beschrijving	Type	Actie
3. Leien dak	Asbestmateriaal	Verwijderen
3.1 Code: MM07	Puntmonster	-

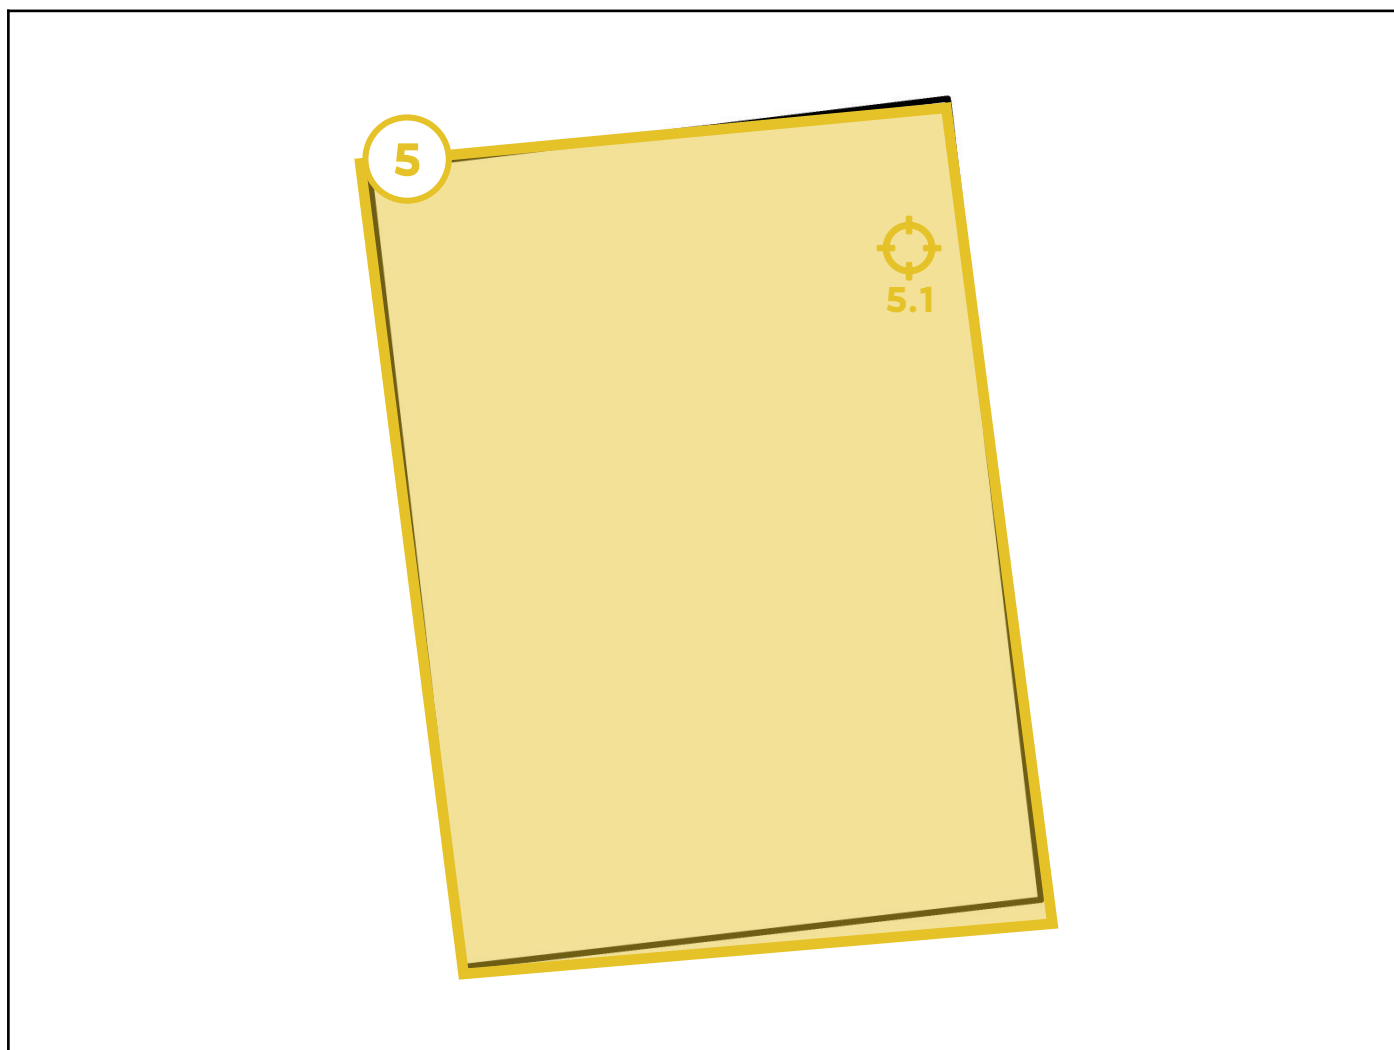
Plan 1.13: Dak

Beschrijving	Type	Actie
5. Onderdakplaten	Asbestmateriaal	Zorgvuldig beheren
5.1 Code: MM08	Puntmonster	-

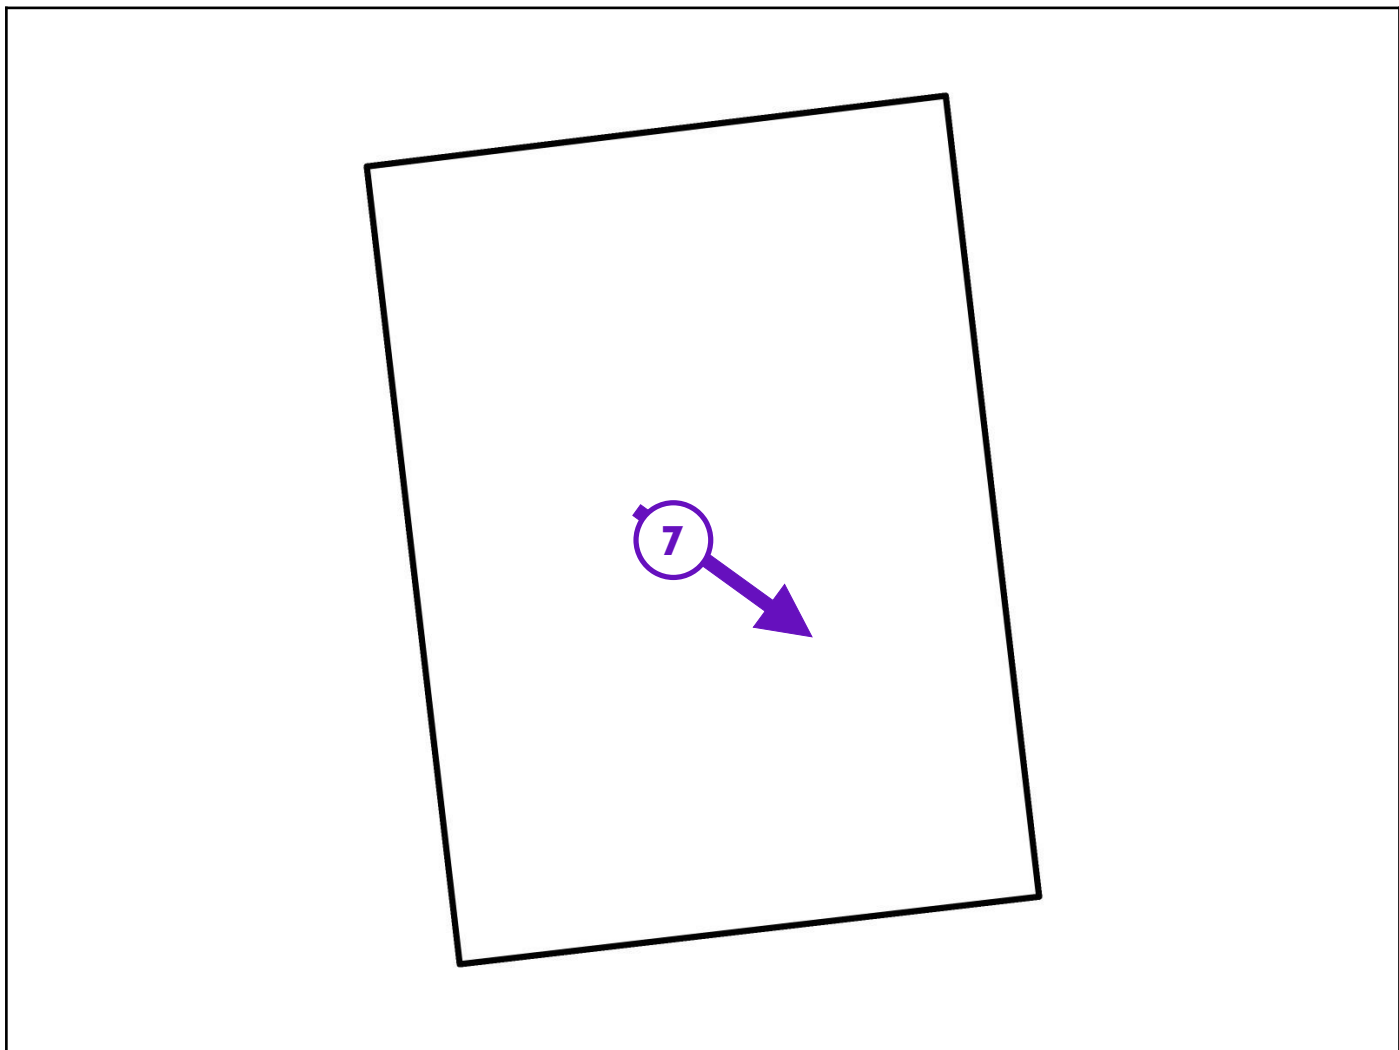
Plan 1.14: Dak

Beschrijving	Type	Actie
7. Rookgaskanalen	Beperking	-

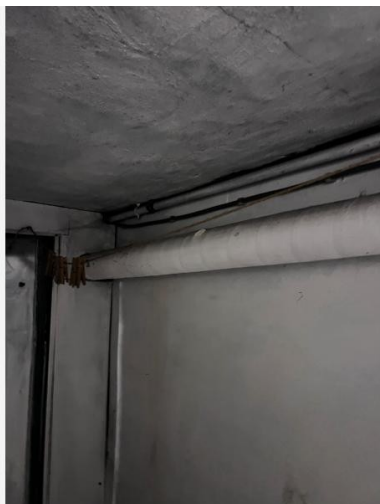
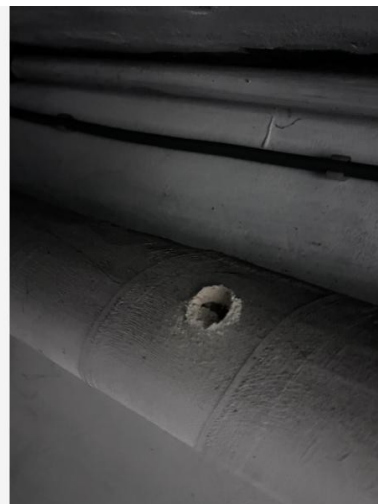
Eindbeoordeling materiaalrisico	Verhoogd materiaalrisico en/of verhoogde kans op vezelvrijgave
---------------------------------	--

Gebondenheid	Categorie 2: niet-hechtgebonden met matrix
Asbestsoort (vezeltype)	Amfibool aanwezig, uitgezonderd crocidoliet
Asbestconcentratie	Laag (< 50%)
Afschermingsgraad van het gehele materiaal	Geheel of deels vrij aan de binnenlucht, maar geen contact met binnenluchtstromen
Toestand van het materiaal	Licht beschadigd, licht verweerd. Intacte calciumsilicaatplaat of materiaal met categorie 3-gebondenheid

#	Type	Referentie	Resultaat
1.1	Mengmonster	MM03	Chrysotiel, Amosiet

Beschrijving	Thermische leidingisolatie recht
Omgeving	Binnen
Primaire drager	HVAC infrastructuur en uitrusting
Asbestmateriaal	In-situ afwerkingslagen - Thermische isolatie
Bindmiddel van asbestmateriaal	Gips - kalk
Gebondenheid op basis van bindmiddel	Niet-hechtgebonden
Hoeveelheid (lengte - omtrek - dikte - aantal)	<ul style="list-style-type: none">• 8,00 m - 40,00 cm - 3,00 cm - 1 stuk
Totaal volume	0,096 m ³
Eenvoudig bereikbaar	Ja
Bevestigingswijze	<ul style="list-style-type: none">• Verlijmd, ingegoten, versmeerd
Identificatiemethode	Een monstername door de asbestdeskundige met laboanalyse door een asbestlabo.
Destructieve handeling voor identificatie	Nee
Opmerking	Deze buizen lopen door in de kruipkelder onder de woning de hoeveelheid kan meer zijn.

- Verwijder dit asbestmateriaal zo snel mogelijk. Volg de toestand goed op.

- Hermetische zone (erkend asbestverwijderaars)
Het verwijderen van de leidingisolatie / asbesthoudende pleisterwerken moet gebeuren door bedrijven erkend voor werken van afbraak of verwijdering van asbest en/of materialen die asbest bevatten.

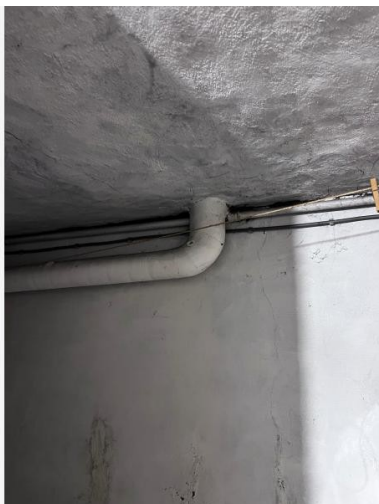
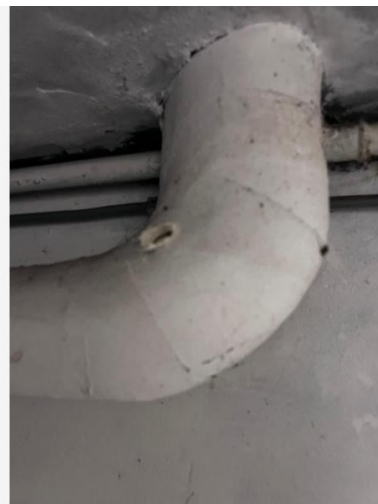
Eindbeoordeling materiaalrisico	Verhoogd materiaalrisico en/of verhoogde kans op vezelvrijgave
---------------------------------	--

Gebondenheid	Categorie 2: niet-hechtgebonden met matrix
Asbestsoort (vezeltype)	Amfibool aanwezig, uitgezonderd crocidoliet
Asbestconcentratie	Laag (< 50%)
Afschermingsgraad van het gehele materiaal	Geheel of deels vrij aan de binnenlucht, maar geen contact met binnenluchtstromen
Toestand van het materiaal	Licht beschadigd, licht verweerd. Intacte calciumsilicaatplaat of materiaal met categorie 3-gebondenheid

#	Type	Referentie	Resultaat
2.1	Mengmonster	MM04	Chrysotiel, Amosiet

Beschrijving	Thermische leidingisolatie bocht
Omgeving	Binnen
Primaire drager	HVAC infrastructuur en uitrusting
Asbestmateriaal	In-situ afwerkingslagen - Thermische isolatie
Bindmiddel van asbestmateriaal	Gips - kalk
Gebondenheid op basis van bindmiddel	Niet-hechtgebonden
Hoeveelheid (lengte - omtrek - dikte - aantal)	<ul style="list-style-type: none">• 2,50 m - 40,00 cm - 3,00 cm - 1 stuk
Totaal volume	0,03 m ³
Eenvoudig bereikbaar	Ja
Bevestigingswijze	<ul style="list-style-type: none">• Verlijmd, ingegoten, versmeerd
Identificatiemethode	Een monstername door de asbestdeskundige met laboanalyse door een asbestlabo.
Destructieve handeling voor identificatie	Nee
Opmerking	Deze buizen lopen door in de kruipkelder onder de woning de hoeveelheid kan meer zijn.

- Verwijder dit asbestmateriaal zo snel mogelijk. Volg de toestand goed op.

- Hermetische zone (erkend asbestverwijderaar)
Het verwijderen van de leidingisolatie / asbesthoudende pleisterwerken moet gebeuren door bedrijven erkend voor werken van afbraak of verwijdering van asbest en/of materialen die asbest bevatten.

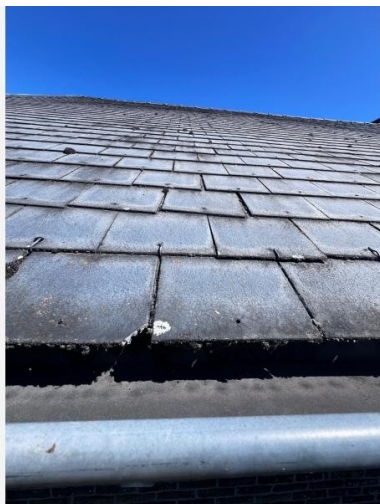
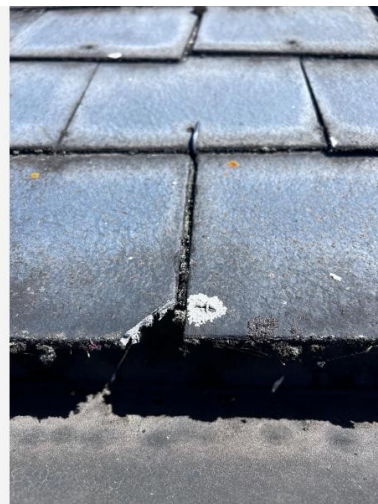
Eindbeoordeling materiaalrisico	Laag materiaalrisico en/of verlaagde kans op vezelvrijgave
---------------------------------	--

Gebondenheid	Categorie 1: hechtgebonden in oorsprong
Asbestsoort (vezeltype)	Alleen chrysotiel aanwezig
Asbestconcentratie	Laag (< 50%)
Afschermingsgraad van het gehele materiaal	Geheel of deels vrij aan de buitenlucht, maar geen contact met binnenlucht
Toestand van het materiaal	Licht beschadigd, licht verweerd. Intacte calciumsilicaatplaat of materiaal met categorie 3-gebondenheid

#	Type	Referentie	Resultaat
3.1	Puntmonster	MM07	Chrysotiel

Beschrijving	Leien dak
Omgeving	Buiten
Primaire drager	Schuin dak
Asbestmateriaal	Dak- en gevelbekleding - Lei, shingle
Bindmiddel van asbestmateriaal	Cement
Gebondenheid op basis van bindmiddel	Hecht
Hoeveelheid (oppervlakte - aantal)	<ul style="list-style-type: none">• 260,00 m² - 1 stuk
Totale oppervlakte	260,00 m ²
Eenvoudig bereikbaar	Ja
Bevestigingswijze	<ul style="list-style-type: none">• Genageld, geniet
Identificatiemethode	Een monstername door de asbestdeskundige met laboanalyse door een asbestlabo.
Destructieve handeling voor identificatie	Nee

- Verwijder dit asbestmateriaal zo snel mogelijk. Volg de toestand goed op.

- Eenvoudige handelingen: mag via doe-het-zelf of door werknemer(s) met opleidingsattest eenvoudige handelingen
 1. dakleien mogen niet breken of beschadigd worden (nooit gooien of breken)
 2. besproei de leien met speciaal fixeermiddel (per keer +- 5m²)
 3. bevestigingsnagel daklei losmaken d.m.v. klauwhamer met blokje hout eronder om beschadiging te vermijden
 4. dakleien één voor één losmaken
 5. dakleien één voor één voorzichtig stapelen in een asbestafvalzak (niet breken)
 6. met het asbestafval kunt u terecht op het recyclagepark of bij een geregistreerde .

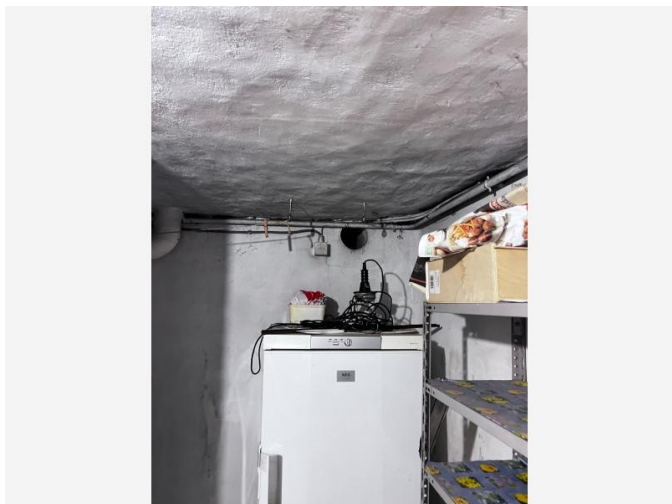
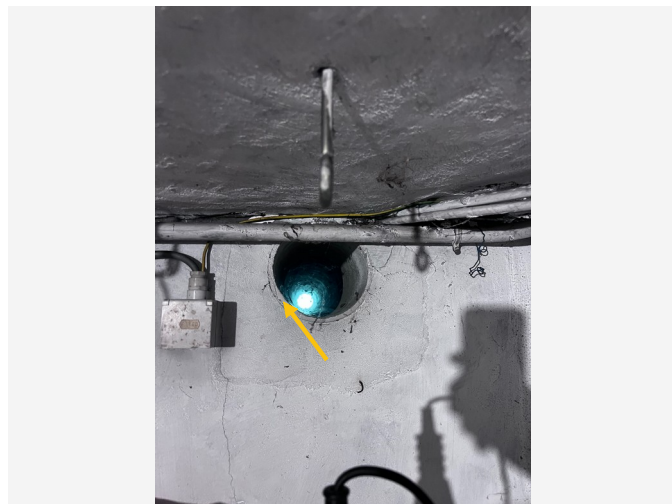
Eindbeoordeling materiaalrisico	Verhoogd materiaalrisico en/of verhoogde kans op vezelvrijgave
---------------------------------	--

Gebondenheid	Categorie 1: hechtgebonden in oorsprong
Asbestsoort (vezeltype)	Crocidoliet aanwezig
Asbestconcentratie	Laag (< 50%)
Afschermingsgraad van het gehele materiaal	Geheel of deels vrij aan de binnenlucht, maar geen contact met binnenluchtstromen
Toestand van het materiaal	Licht beschadigd, licht verweerd. Intacte calciumsilicaatplaat of materiaal met categorie 3-gebondenheid

#	Type	Referentie	Resultaat
4.1	Puntmonster	MM05	Crocidoliet, Chrysotiel

Beschrijving	AC buis kelder
Omgeving	Binnen
Primaire drager	HVAC infrastructuur en uitrusting
Asbestmateriaal	Buis, koker, leiding, pijp, doorvoer
Bindmiddel van asbestmateriaal	Cement
Gebondenheid op basis van bindmiddel	Hecht
Hoeveelheid (lengte - omtrek - dikte - aantal)	<ul style="list-style-type: none">• 6,00 m - 50,00 cm - 2,00 cm - 2 stuks
Totaal volume	0,12 m ³
Eenvoudig bereikbaar	Ja
Bevestigingswijze	<ul style="list-style-type: none">• Geklemd
Identificatiemethode	Een monstername door de asbestdeskundige met laboanalyse door een asbestlabo.
Destructieve handeling voor identificatie	Nee
Opmerking	Deze buizen lopen door in de kruipkelder en onder de woning. De kruipkelder is niet onderzocht omdat die lager is dan 1,5m. Dus de hoeveelheid kan meer zijn.

- Verwijder dit asbestmateriaal zo snel mogelijk. Volg de toestand goed op.

- Eenvoudige handelingen: mag via doe-het-zelf of door werknemer(s) met opleidingsattest eenvoudige handelingen
Gelet op de plaats het gewicht en de omvang van de geïnstalleerde buis, lijkt het aangewezen om dit niet zelf te verwijderen, alhoewel de wet dit niet verbiedt. Steeds verwijderen zonder breken en of gooien. Afvoeren naar het recyclagepark en of erkende asbest opslagplaats. Hou rekening met uw eigen veiligheid en draag steeds een mondkap en beschermingskleding.

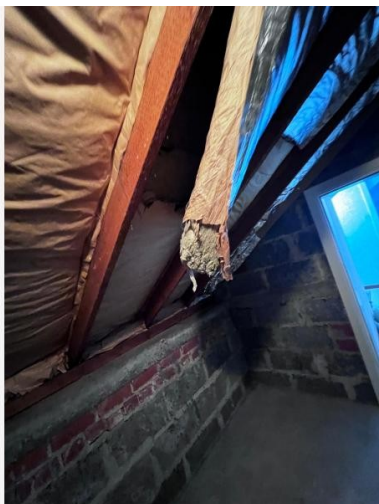
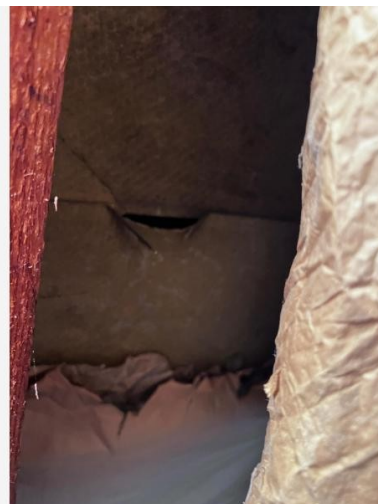
Eindbeoordeling materiaalrisico	Laag materiaalrisico en/of verlaagde kans op vezelvrijgave
---------------------------------	--

Gebondenheid	Categorie 1: hechtgebonden in oorsprong
Asbestsoort (vezeltype)	Alleen chrysotiel aanwezig
Asbestconcentratie	Laag (< 50%)
Afschermingsgraad van het gehele materiaal	Geheel of deels vrij aan de binnenlucht, maar geen contact met binnenluchtstromen
Toestand van het materiaal	Licht beschadigd, licht verweerd. Intacte calciumsilicaatplaat of materiaal met categorie 3-gebondenheid

#	Type	Referentie	Resultaat
5.1	Puntmonster	MM08	Chrysotiel

Beschrijving	Onderdakplaten
Omgeving	Grenst aan binnen- en buitenlucht
Primaire drager	Schuin dak
Asbestmateriaal	Plaat, paneel, tablet - Type Menuiserite
Bindmiddel van asbestmateriaal	Cement
Gebondenheid op basis van bindmiddel	Hecht
Hoeveelheid (oppervlakte - dikte - aantal)	<ul style="list-style-type: none">• 260,00 m² - 0,30 cm - 1 stuk
Totaal volume	0,78 m ³
Eenvoudig bereikbaar	Nee <ul style="list-style-type: none">• Het asbestmateriaal is bedekt (uitgezonderd laag verf, coating, behang, kunststof, textiel) en het wegnemen van het bedekkende materiaal kan niet zonder het bedekkende materiaal te beschadigen.
Bevestigingswijze	<ul style="list-style-type: none">• Genageld, geniet
Identificatiemethode	Een monstername door de asbestdeskundige met laboanalyse door een asbestlabo.
Destructieve handeling voor identificatie	Nee

- Zorg voor een veilig beheer en verwijder dit asbestmateriaal wanneer het bij werken eenvoudig bereikbaar wordt. Controleer de toestand jaarlijks op wijzigingen.

- Eenvoudige handelingen: mag via doe-het-zelf of door werknemer(s) met opleidingsattest eenvoudige handelingen
Indien het asbestverdachte materiaal volledig intact is en er geen vrije asbestvezels zichtbaar zijn, voorziet de wet geen verplichting om deze asbestverdachte toepassing te laten verwijderen door een firma met een opleidingsattest eenvoudige handelingen. U mag, in principe, deze asbesttoepassing zelf verwijderen met in achtname van de nodige veiligheidsmaatregelen om uzelf en uw omgeving te beschermen. Tijdens het verwijderen van de asbesttoepassing moet het materiaal intact blijven.

1. verwijder de dakpannen
2. verwijder de panlatten op een voorzichtige manier met een klauwhamer
3. bevestigingsnagels onderdakplaten losmaken d.m.v. klauwhamer met blokje hout eronder om beschadiging te vermijden
4. onderdakplaten één voor één losmaken in hun geheel
5. onderdakplaten één voor één voorzichtig stapelen in een asbestafvalzak (niet breken)
6. met het asbestafval kunt u terecht op het recyclagepark of bij een geregistreerde asbestinzamelaar

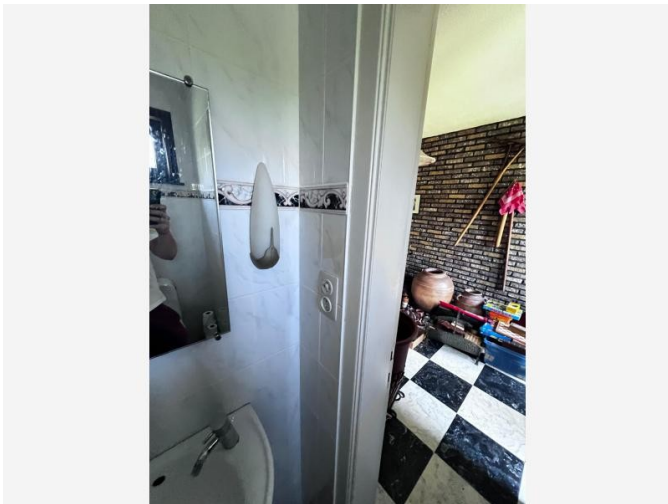
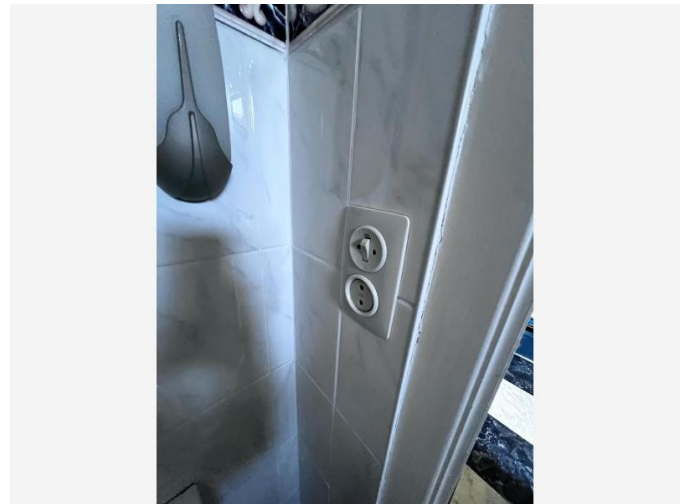
Beschrijving	Bakeliet
Omgeving	Binnen
Primaire drager	Communicatie en elektrische infrastructuur en uitrusting
Asbestmateriaal	Plaat, paneel, tablet - Type Bakeliet
Bindmiddel van asbestmateriaal	Kunststof of -hars
Gebondenheid op basis van bindmiddel	Hecht
Hoeveelheid (oppervlakte - dikte - aantal)	• 0,10 m ² - 0,40 cm - 13 stuks
Totaal volume	0,005 m ³
Eenvoudig bereikbaar	Ja
Bevestigingswijze	• Geschroefd
Identificatiemethode	De asbestdeskundige beoordeelt het materiaal als asbestverdacht en dus asbesthoudend, en dit zonder monstername. Motivatie: De monstername brengt andere schade aan dan schade die inherent is aan de monstername.
Destructieve handeling voor identificatie	Nee

- Zorg voor een veilig beheer. Vermijd het beschadigen van het asbestmateriaal. Controleer de toestand jaarlijks op wijzigingen.
- Voer bijkomende staalname(s) uit.

- Eenvoudige handelingen: mag via doe-het-zelf of door werknemer(s) met opleidingsattest eenvoudige handelingen
 - * Voorzichtig Verwijderen: Verwijder het bakeliet voorzichtig met handgereedschap om het breken en verpulveren zoveel mogelijk te voorkomen. Vermijd het gebruik van elektrisch gereedschap zoals slijpers, boormachines of zagen, tenzij deze zijn uitgerust met een stofafzuigingsstelsel met een HEPA-filter en speciaal geschikt zijn voor asbestverwijdering (enkel door professionals!).

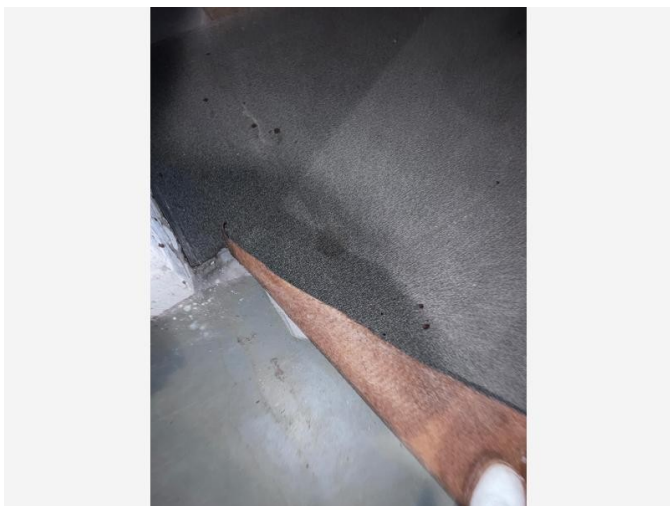
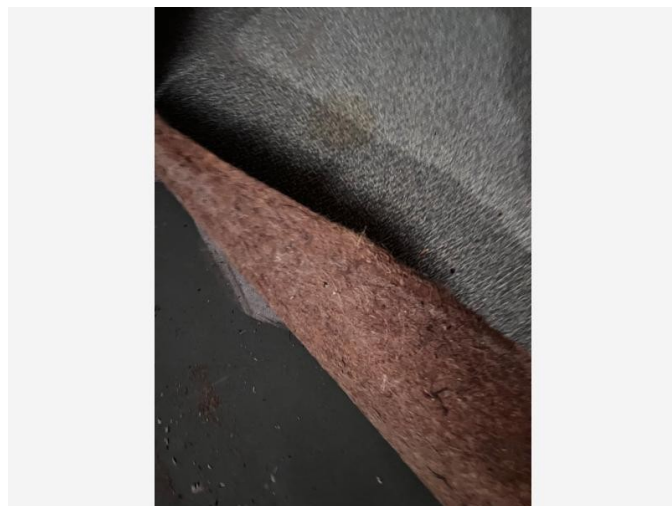
Informatie over een niet-asbestverdacht materiaal

Basis voor advies	De asbestdeskundige beoordeelt het materiaal als niet-asbestverdacht.
Primaire drager	Vloer
(Asbest)materiaal	Prefab - afwerking - Vloerzeil
Bindmiddel	Kunststof of -hars
Gebondenheid bindmiddel	Hecht

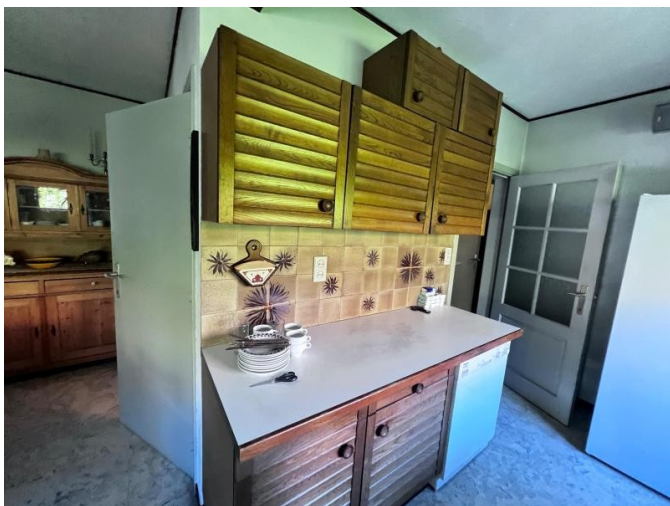
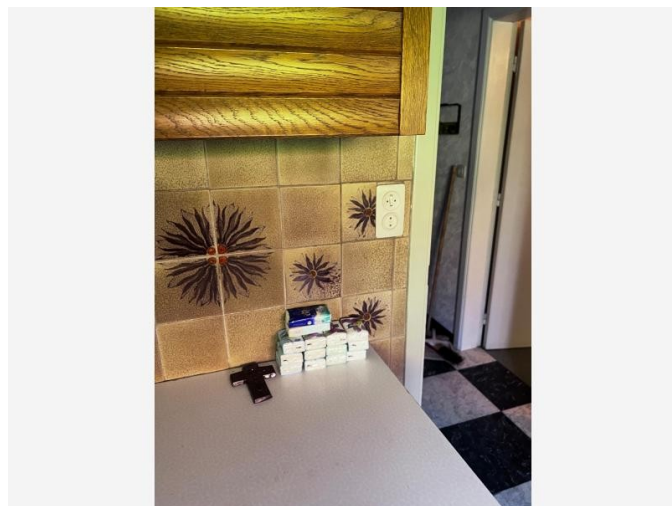
Informatie over een materiaal dat de asbestdeskundige niet kan waarnemen of vaststellen

Basis voor advies	Beoordeling op basis van expertise met een vaststelling door de asbestdeskundige.
Primaire drager	Binnenwand
(Asbest)materiaal	In-situ afwerkingslagen - Lijm laag
Bindmiddel	Cement
Gebondenheid bindmiddel	Hecht
