# Asbestinventarisatetest

Kapelhofstraat 21, 9420 Erpe-Mere

Attestnummer : 20250729-000224.000

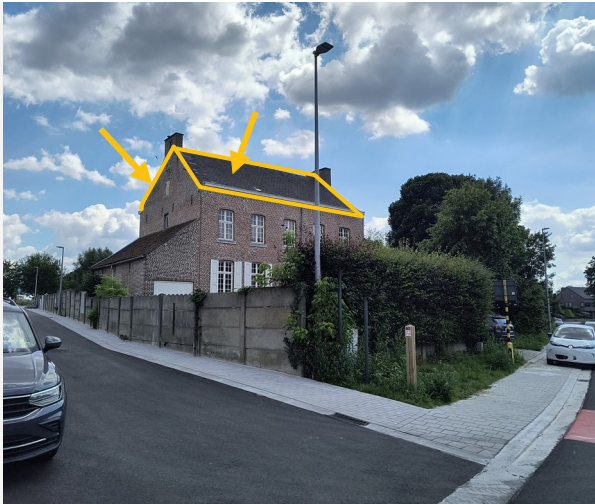
| Fiche 1: Leien hoofddak..... | 16 |

| Opmerking | Enkel op het hoofddak liggen deze leien.<br><br>Staalname is noodzakelijk om deze leien uit te sluitelen als asbesthoudend. |

| Beschrijving | Type | Actie |
|---|---|---|
| 1. Leien hoofddak | Asbestmateriaal | Verwijderen |

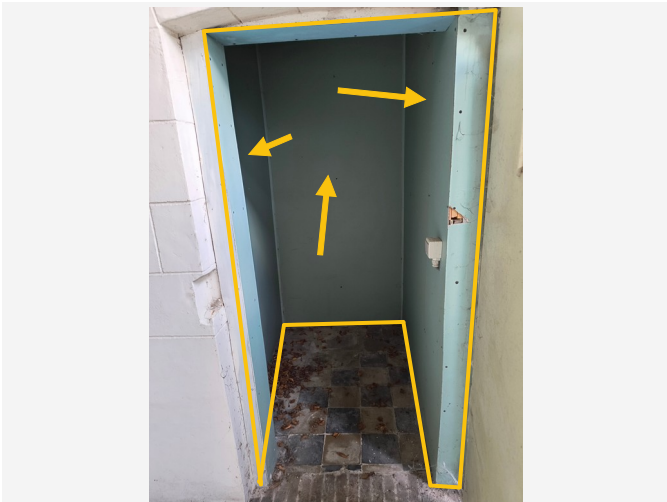
| Fiche 2: Cementplaten..... | 19 |

| Opmerking | <p>In een 1 ruimte van de stallingen zijn cementplaten waarneembaar.</p> <p>Op de breuklijn zijn de asbestvezels duidelijk zichtbaar.</p> <p>Staalname is noodzakelijk om deze cementplaten uit te sluiten als asbesthoudend.</p> |

| Beschrijving | Type | Actie |
|---|---|---|
| 2. Cementplaten | Asbestmateriaal | Verwijderen |

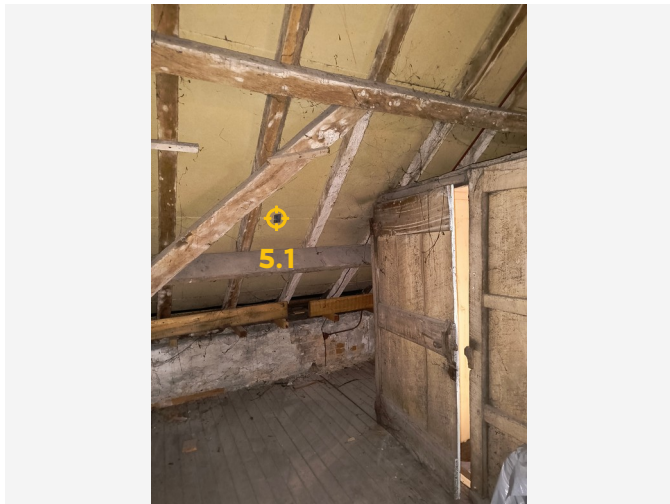
| Fiche 5: Onderdak..... | 28 |

| Opmerking | <p>Enkel bij het hoofddak van het gebouw is er een onderdak waarneembaar.</p> <p>Het onderdak staat in contact met de binnenlucht.</p> |

| Beschrijving | Type | Actie |
|---|---|---|
| 5. Onderdak | Asbestmateriaal | Zorgvuldig beheren |

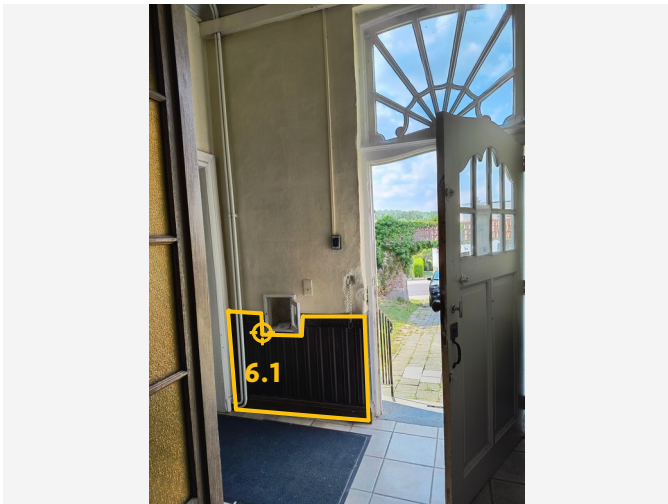
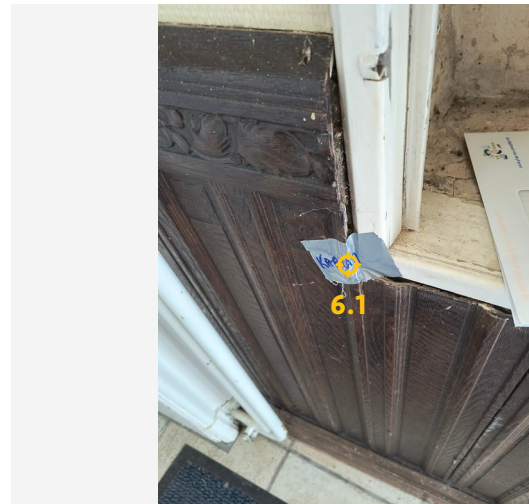
| Fiche 6: Lambrisering..... | 31 |

| Opmerking | Deze lambrisering is enkel waarneembaar op het gelijkvloers in de inkomhal en een groot deel van de ruimte rechts van de inkomhal. |

| Beschrijving | Type | Actie |
|---|---|---|
| 6. Lambrisering | Asbestmateriaal | Zorgvuldig beheren |

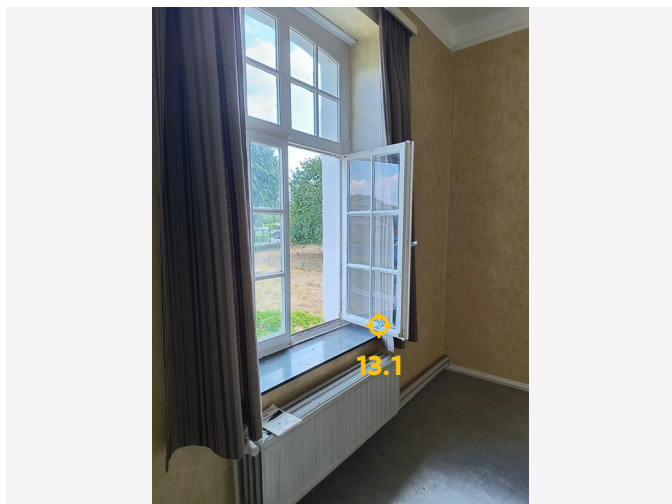
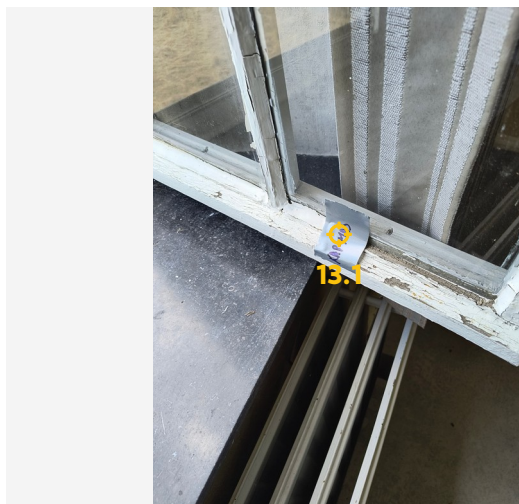
## Fiche 13: Mastiek ramen / kozijn - glas

Geen asbest

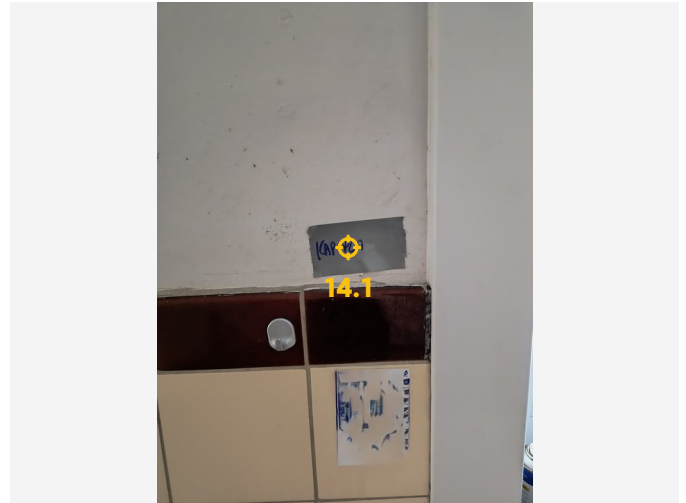
## Fiche 14: Pleisterwerk muren

Geen asbest

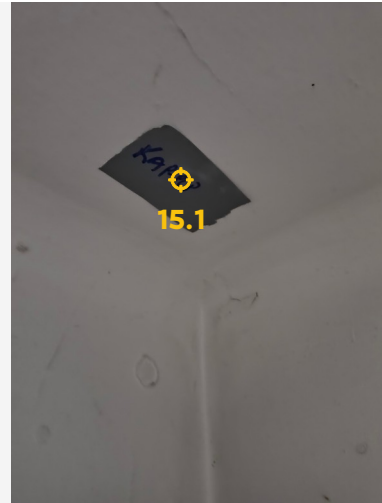
## Fiche 15: Pleisterwerk plafond aanbouw

Geen asbest
