# Asbestinventarisatetest

Kernemelkstraat 9, 8890 Moorslede

Attestnummer : **20260114-000257.000**

Uitgegeven op : **14.01.2026**

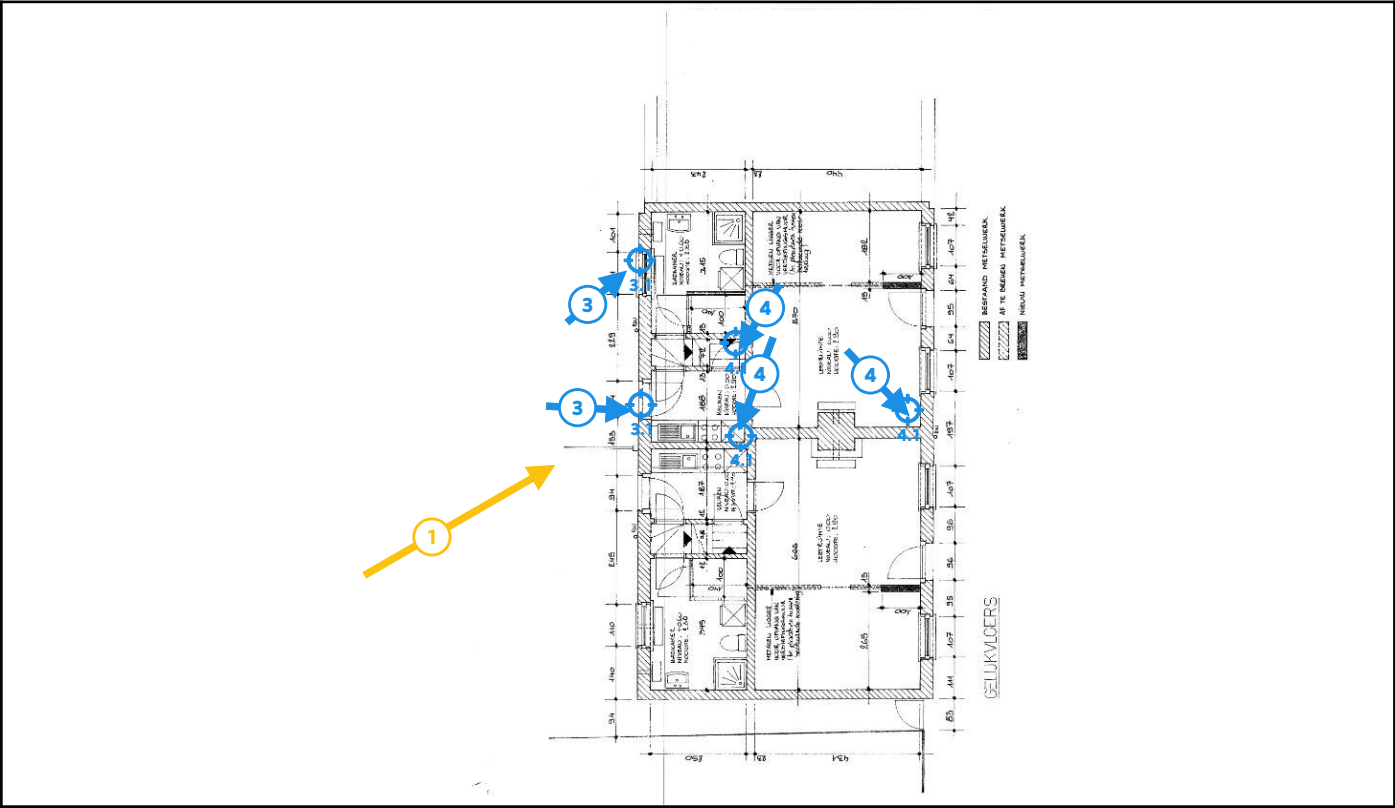
# Plan 1.2: 2005Gelijkvloers\_K7\_K9

| Beschrijving | Type | Actie |
|---|---|---|
| 1. renovatie 2005 | Uitsluiting | - |
| 3. afdichtingsmateriaal schrijnwerk | Geen asbest | - |
| 4. pleisterwerk | Geen asbest | - |

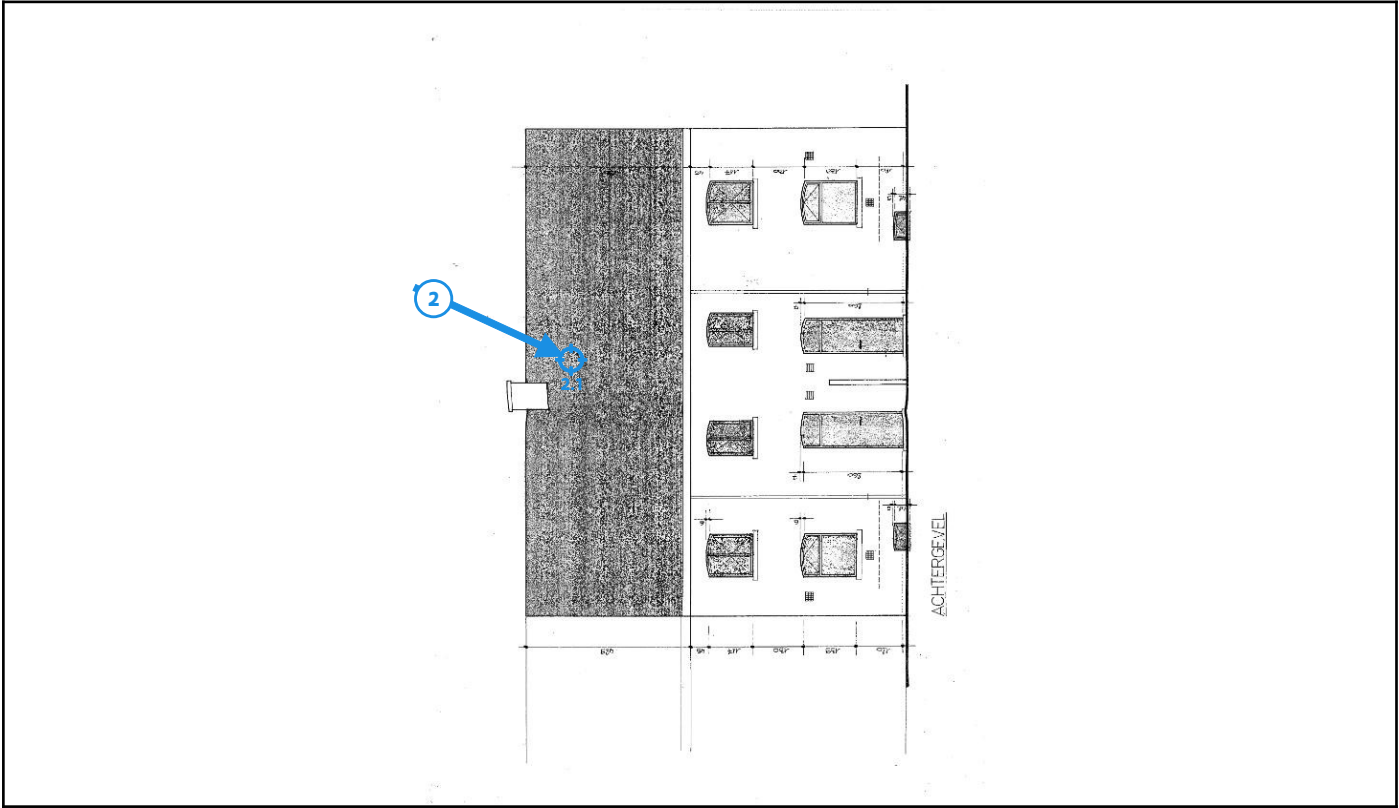
# Plan 1.4: 2005Voorgevel\_achtergevelK7K9

| Beschrijving | Type | Actie |
|---|---|---|
| 2. onderdak | Geen asbest | - |
| 2.1 Code: M3 | Puntmonster | - |

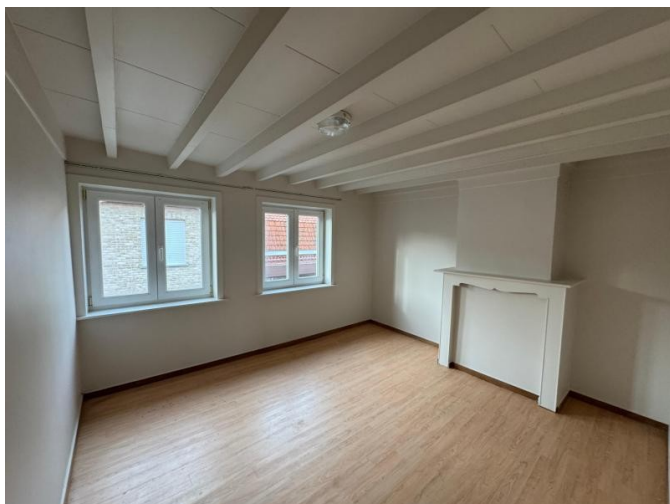
Situeringsfoto

Bouwjaar: 2005

*Constructies gebouwd vanaf 2001 moeten niet onderzocht worden*

| Opmerking | renovatie woning : nieuwe badkamer, plafond, tegels in badkamer, nieuwe keuken, nieuwe pleisterwerk, nieuwe tegels, nieuw buitenschrijnwerk. zie werfverslagen |

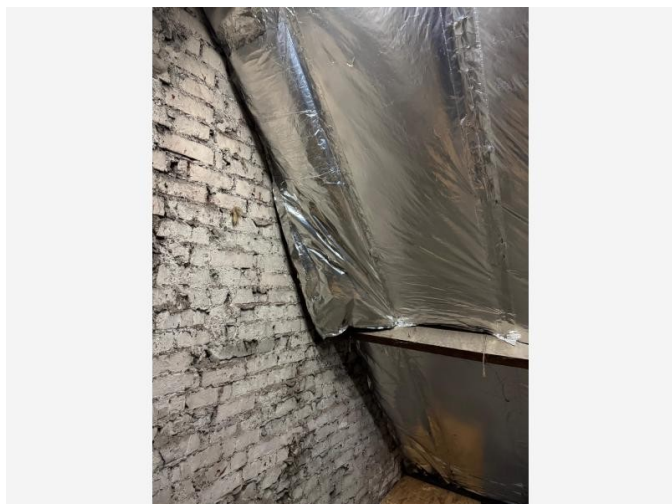
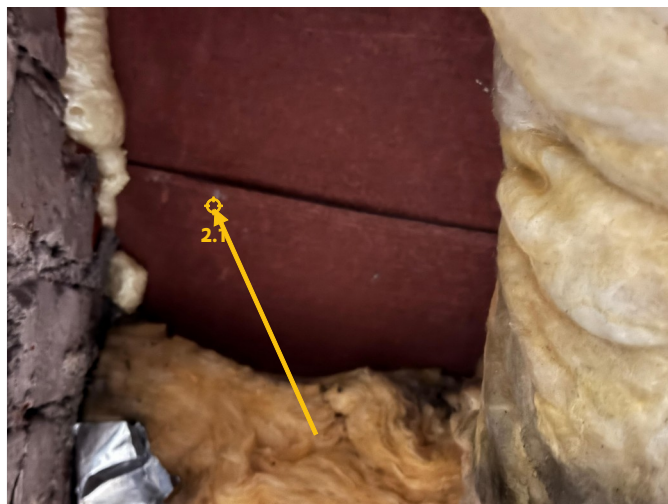
## Fiche 2: onderdak

Geen asbest

| # | Type | Referentie | Resultaat |
|---|---|---|---|
| 2.1 | Puntmonster | M3 | Geen asbest |

| Beschrijving | onderdak |
| Primaire drager | Schuin dak |
| Bindmiddel van materiaal | Cement |
| Hoeveelheid (oppervlakte - dikte - aantal) | • 65,00 m <sup>2</sup> - 0,30 cm - 1 stuk |

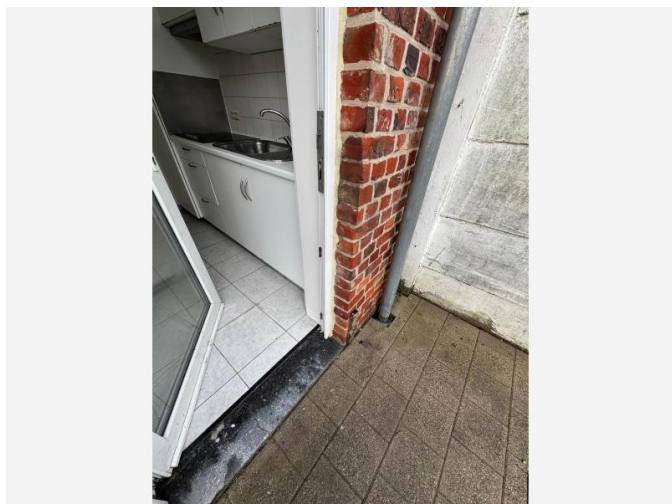
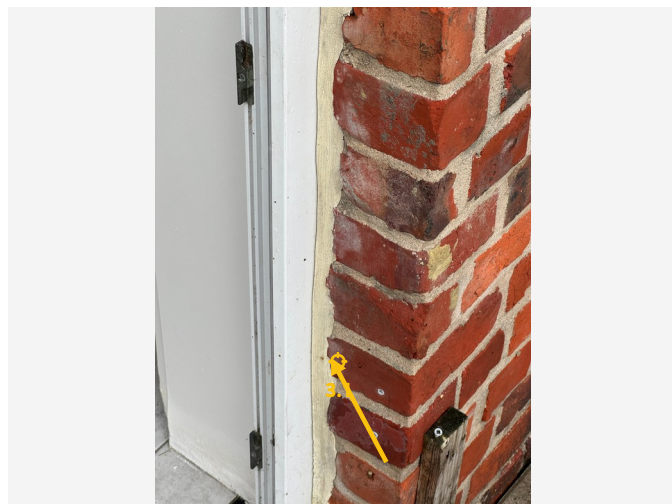
Geen asbest

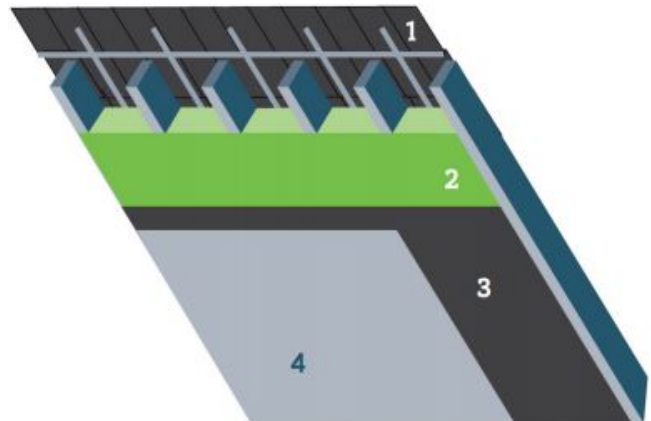
### 2. Dak isoleren aan de binnenkant

De isolatie wordt tussen en onder de dakconstructie aan de binnenkant geplaatst. Daartegen komt een dampscherm en, indien gewenst, een binnenafwerking.

1. Onderdak | 2. Isolatie | 3. Dampscherm | 4. binnenafwerking
