# Asbestinventarisatetest

Dorp 46, 8690 Alveringem

Attestnummer : 20251104-000045.000

**Niet-asbestveilig**

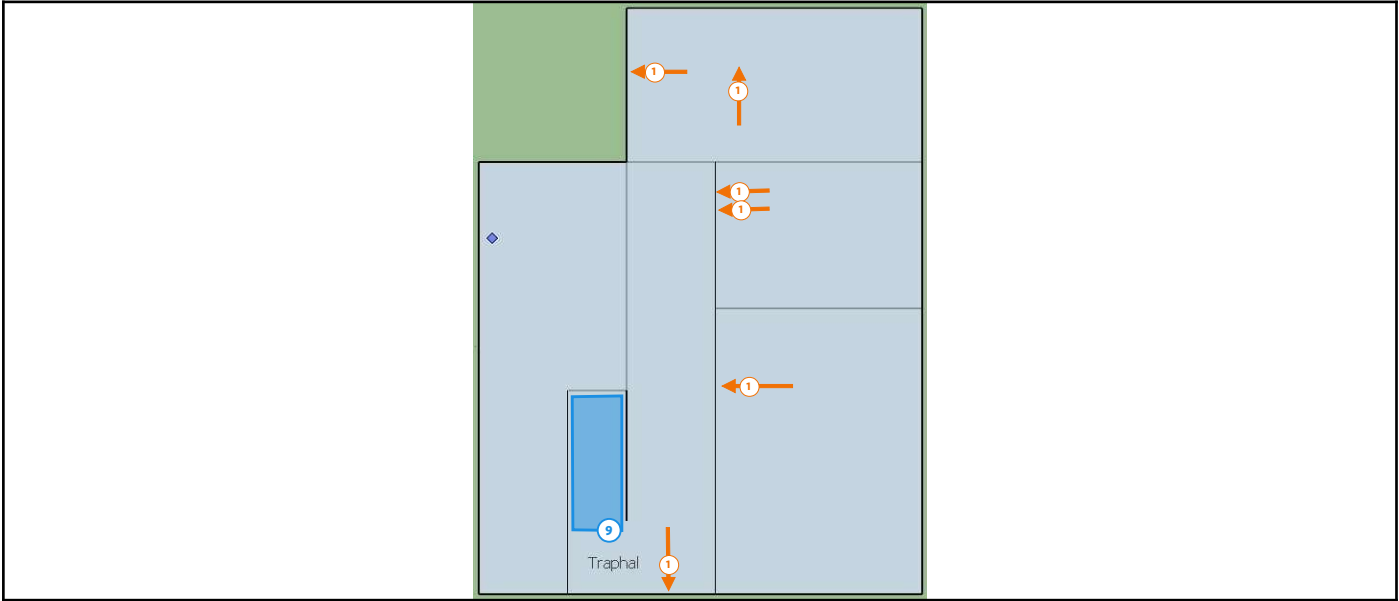
# Plan 1.2: Kelder

| Beschrijving | Type | Actie |
|---|---|---|
| 1. Bakeliet toepassingen | Asbestmateriaal | Verwijderen |

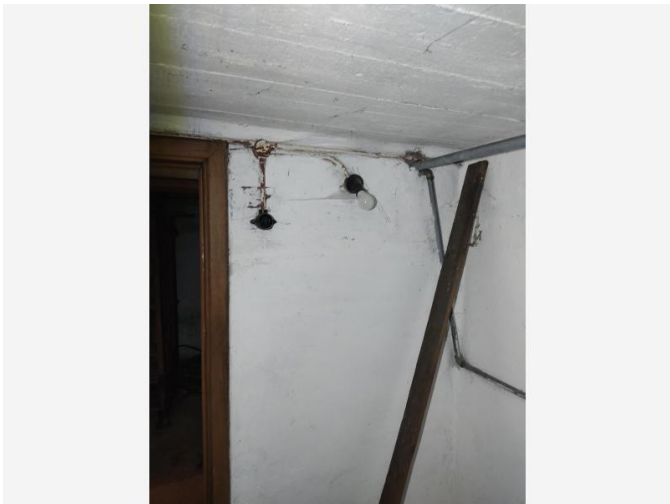
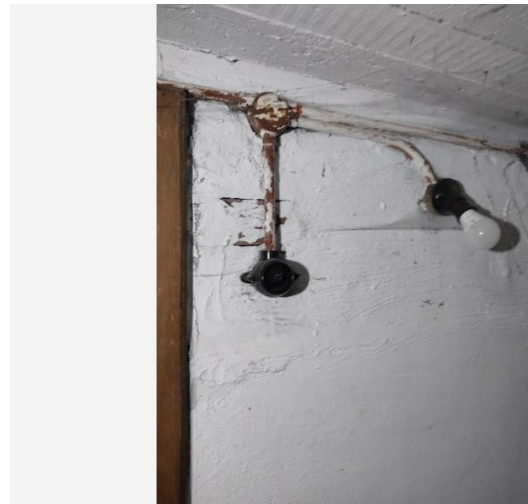
Overzichtsfoto

| Identificatiemethode | <p>De asbestdeskundige beoordeelt het materiaal als asbestverdacht en dus asbesthoudend, en dit zonder monstername.</p> <p>Motivatie: De monstername brengt andere schade aan dan schade die inherent is aan de monstername.</p> |
| Opmerking | De hoeveelheid is een schatting. |

| 1 | Asbestmateriaal | Verwijderen |

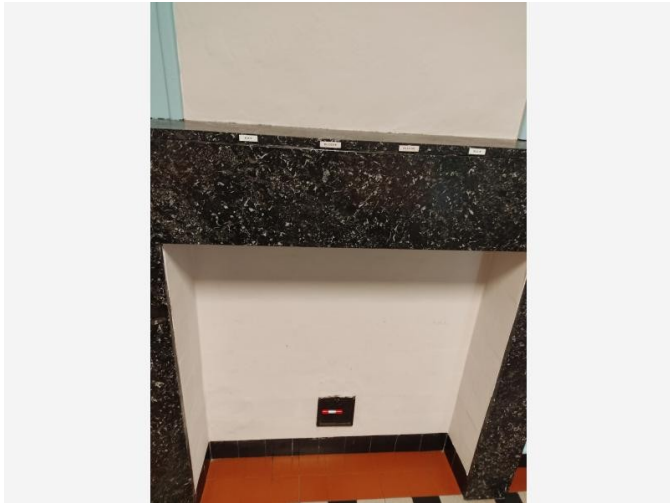
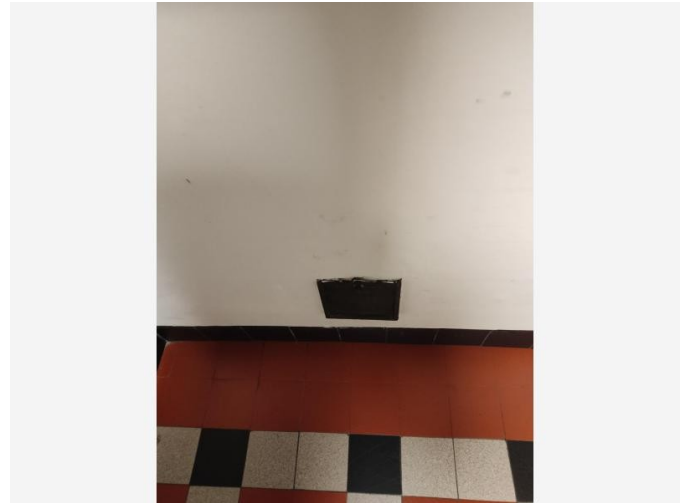
*Situeringfoto*

| Basis voor advies | De asbestdeskundige beoordeelt het materiaal als niet-asbestverdacht. |

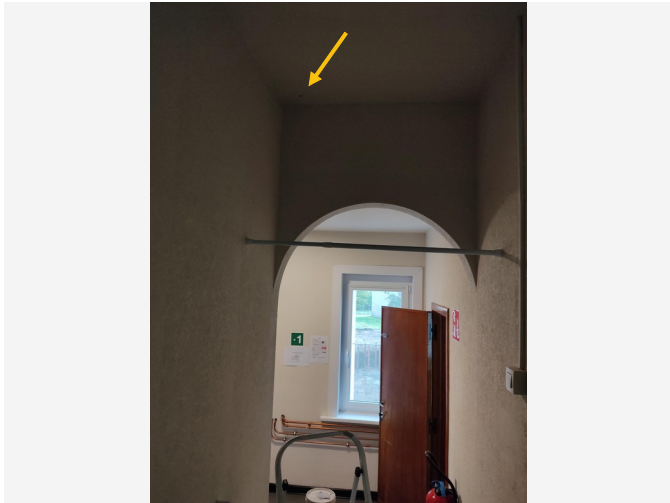
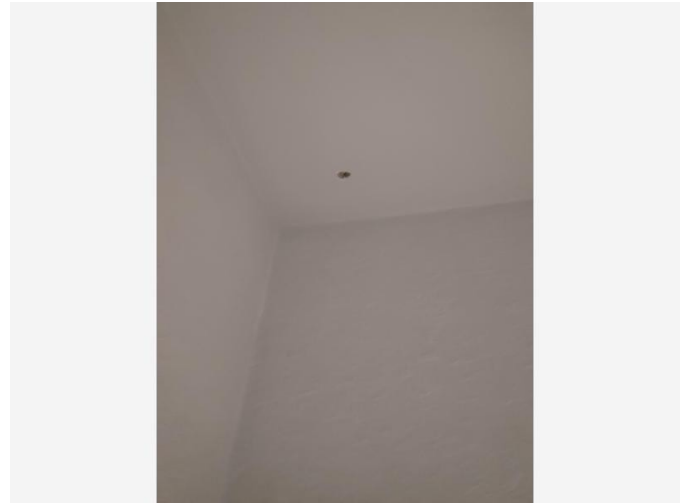
## Fiche 7: Pleister plafond 1e verdiep

Geen asbest

| Opmerking | <p>De hoeveelheid is een schatting.</p> <p>De staalname is genomen op volgende punten:</p> <ul style="list-style-type: none"><li>- Individuele ruimte : Hal &amp; Slaapruimte</li><li>- Natte ruimte is het plafond afgewerkt met planchetten.</li></ul> |

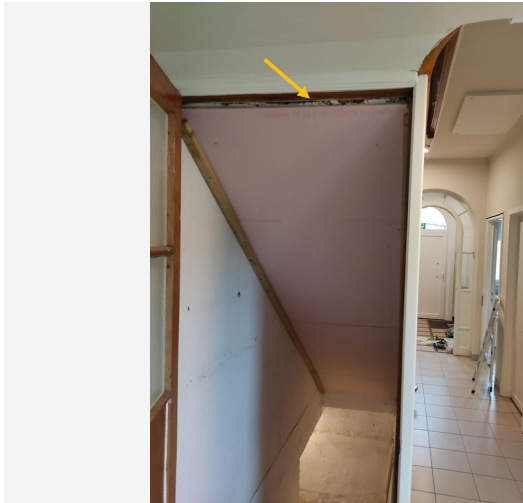
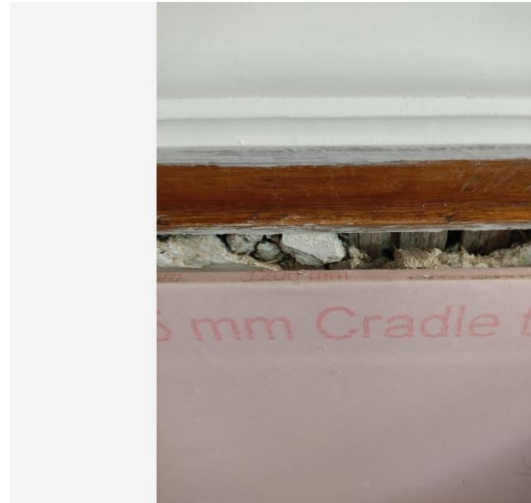
## Fiche 9: Pleister traphal

Geen asbest

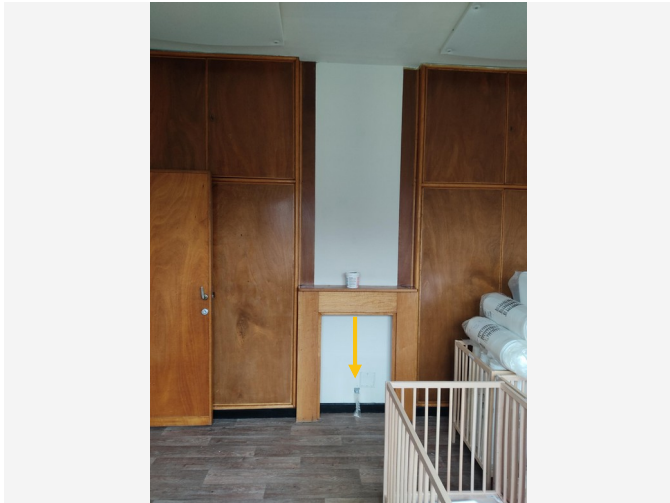
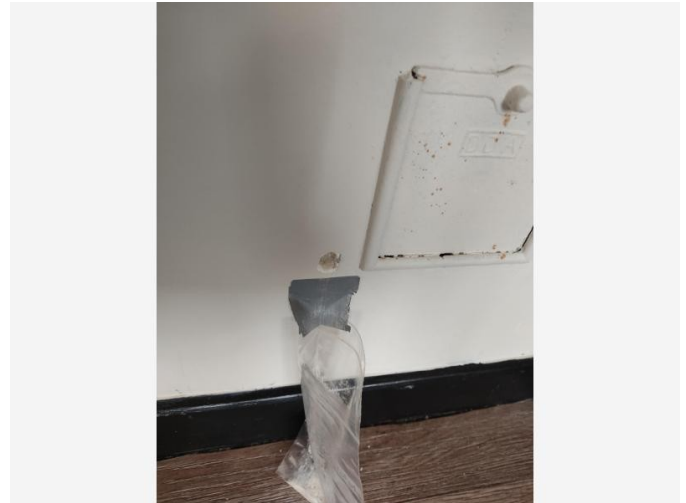
## Fiche 11: Pleister muren 1e verdiep

Geen asbest

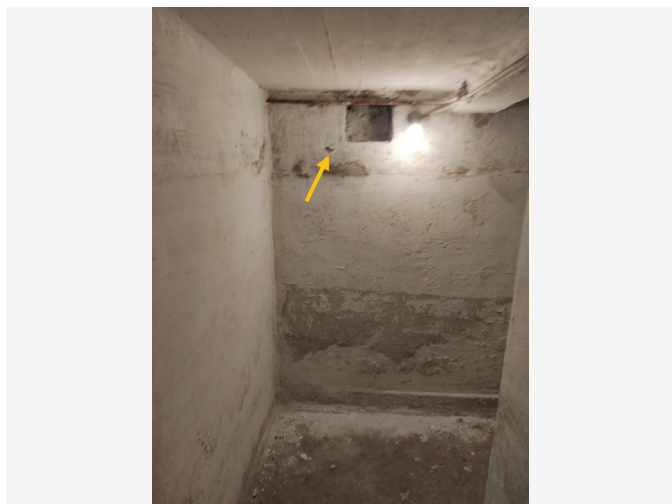
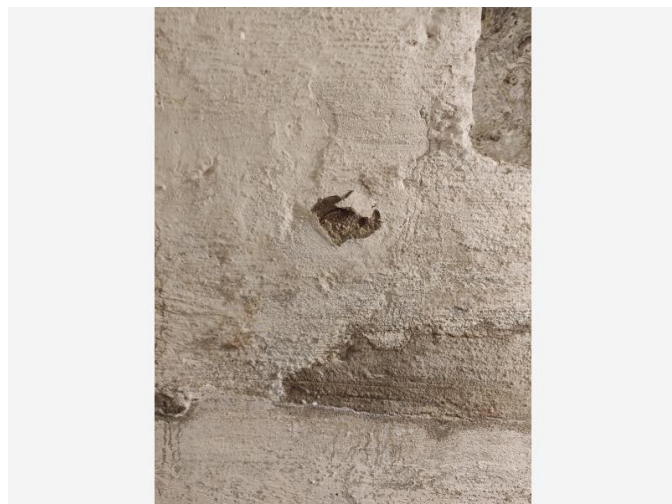
## Fiche 13: Cement kelder

Geen asbest

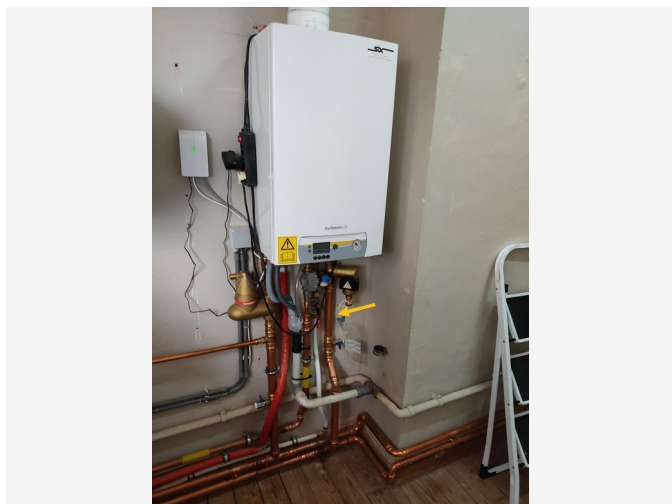
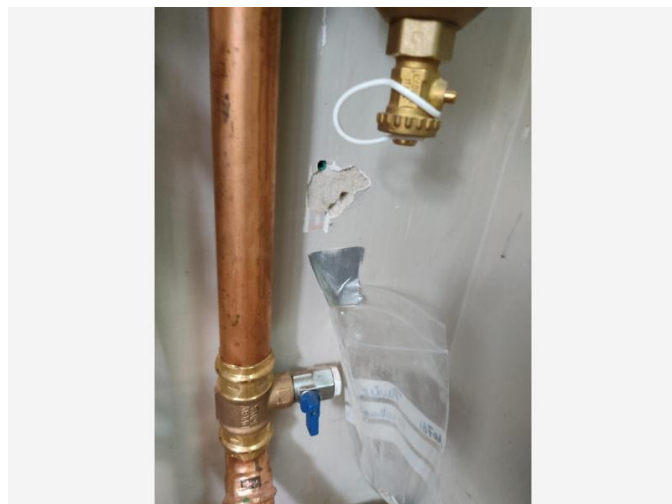
## Fiche 14: Pleister cv- lokaal

Geen asbest
