# Asbestinventarisatetest

Kernemelkstraat 7, 8890 Moorslede

Attestnummer : **20260114-000256.000**

Uitgegeven op : **14.01.2026**

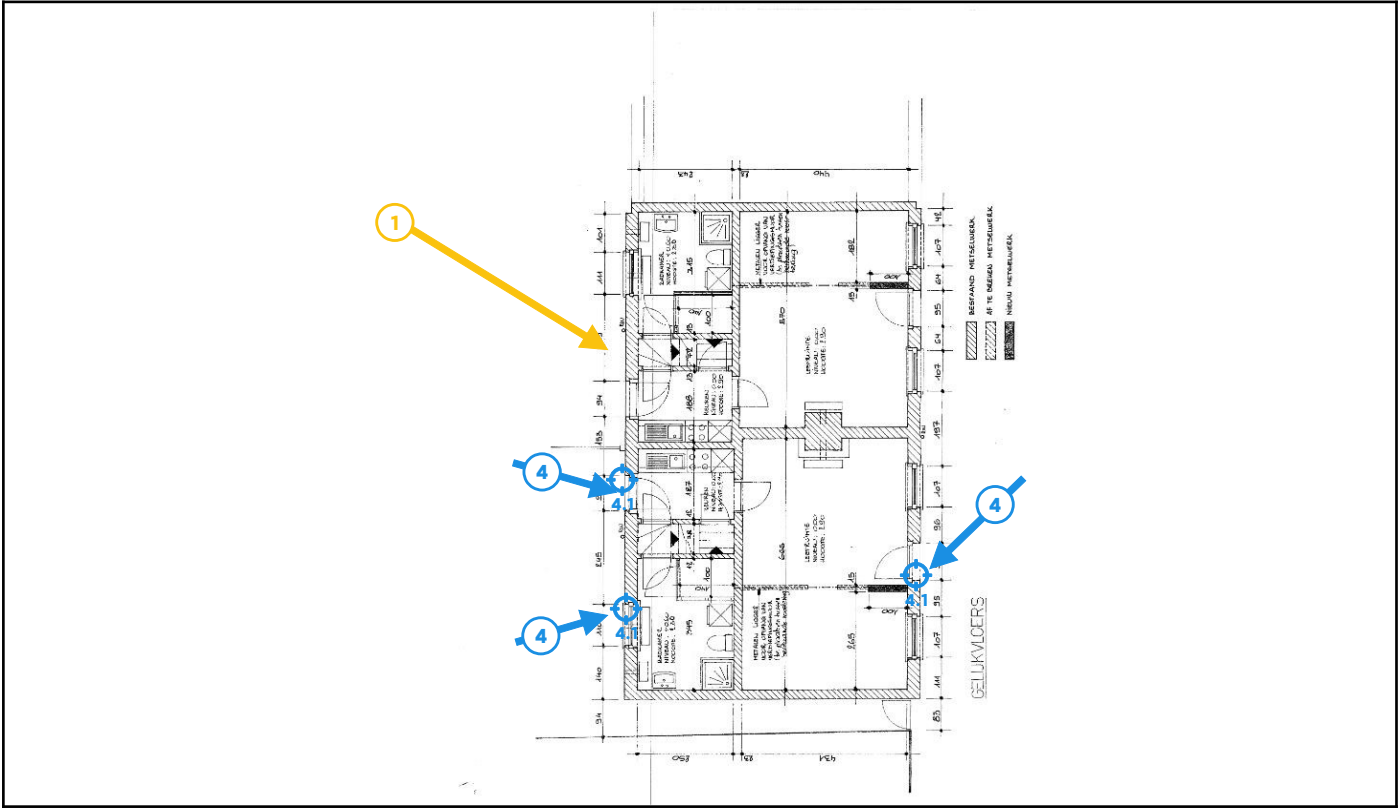
# Plan 1.2: 2005Gelijkvloers\_K7\_K9

| Beschrijving | Type | Actie |
|---|---|---|
| 1. renovatie 2005 | Uitsluiting | - |
| 4. afdichtingsmateriaal schrijnwerk | Geen asbest | - |
| 4.1 Code: M1 | Mengmonster | - |

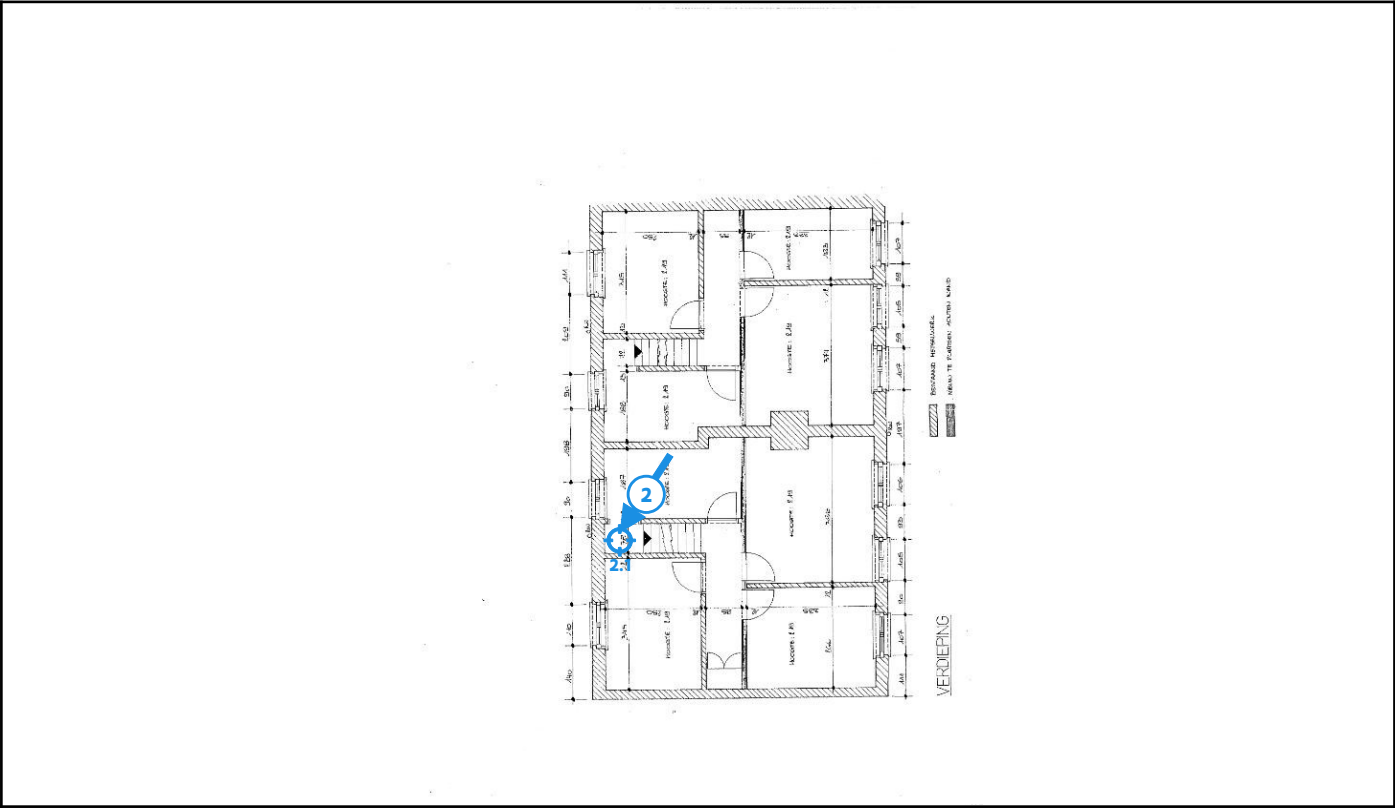
# Plan 1.3: 2005Verdiepingsplan\_K7\_K9

| Beschrijving | Type | Actie |
|---|---|---|
| 2. pleister binnenmuur | Geen asbest | - |
| 2.1 Code: M2 | Mengmonster | - |

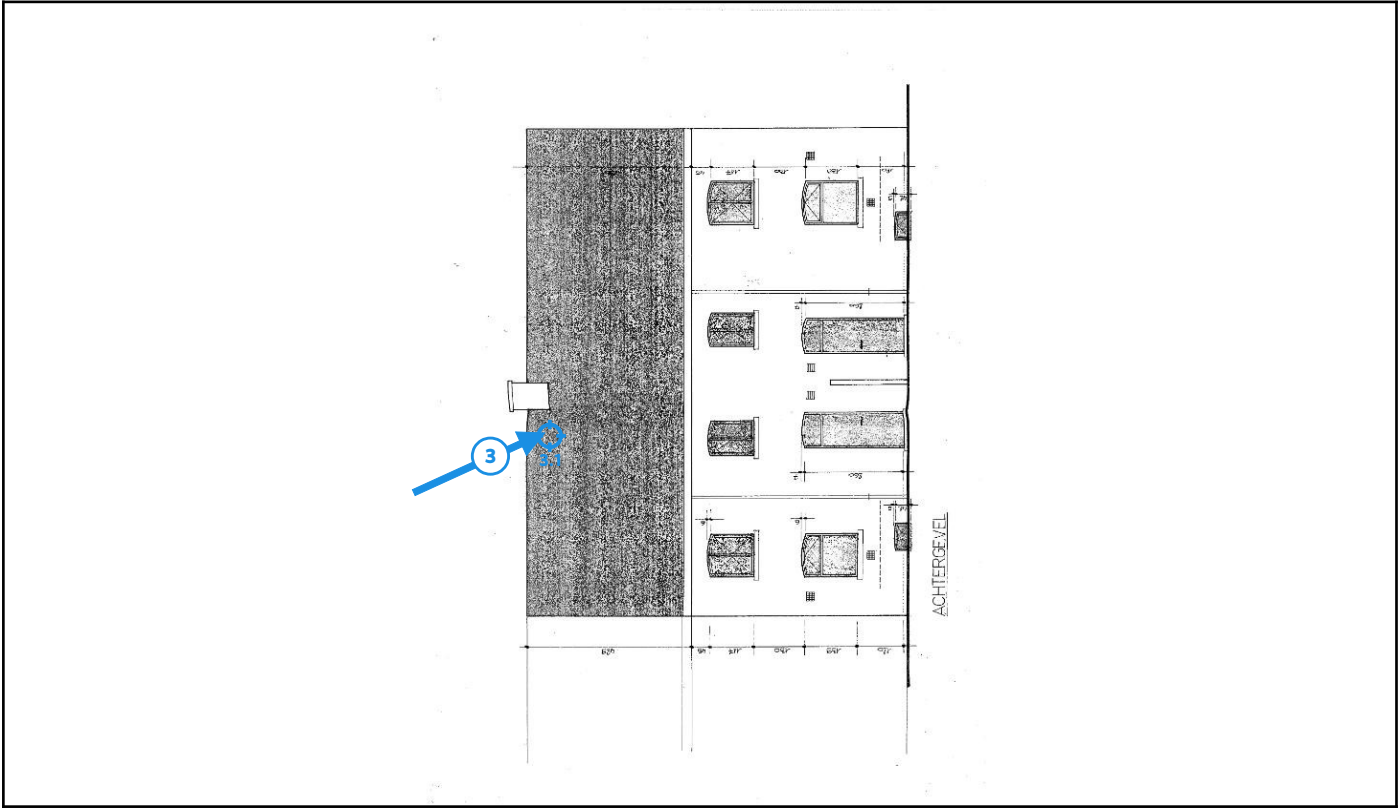
# Plan 1.4: 2005Voorgevel\_achtergevelK7K9

| Beschrijving | Type | Actie |
|---|---|---|
| 3. onderdak | Geen asbest | - |
| 3.1 Code: M3 | Puntmonster | - |

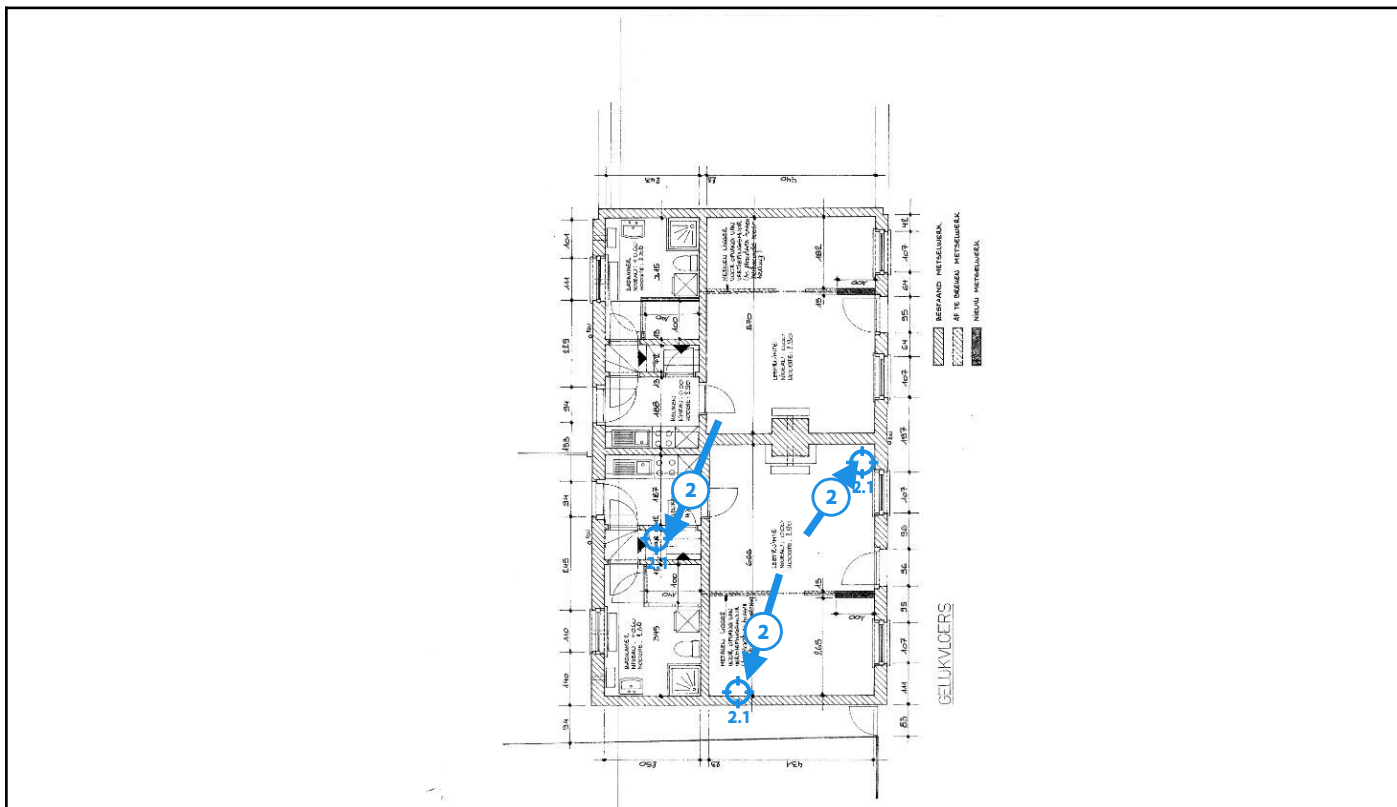
## Plan 1.5: 2005Gelijkvloers\_K7\_K9

| Beschrijving | Type | Actie |
|---|---|---|
| 2. pleister binnenmuur | Geen asbest | - |
| 2.1 Code: M2 | Mengmonster | - |

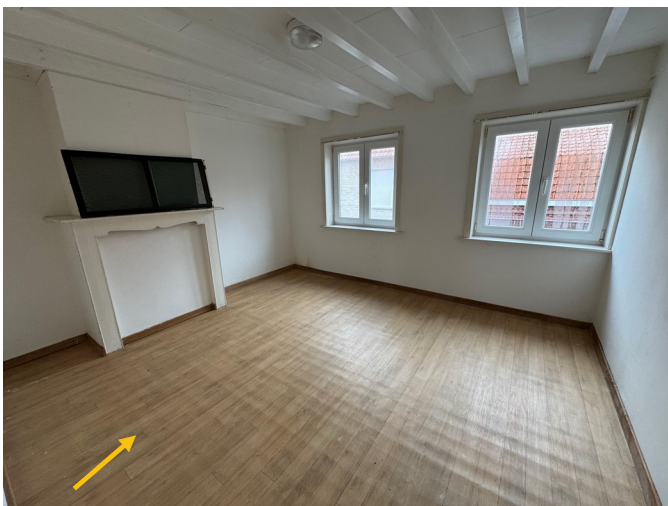
Situeringsfoto

Bouwjaar: 2005

*Constructies gebouwd vanaf 2001 moeten niet onderzocht worden*

| Opmerking | renovatie woning : nieuwe badkamer, plafond, tegels in badkamer, nieuwe keuken, nieuwe pleisterwerk, nieuwe tegels, nieuw buitenschrijnwerk. zie werfverslagen |

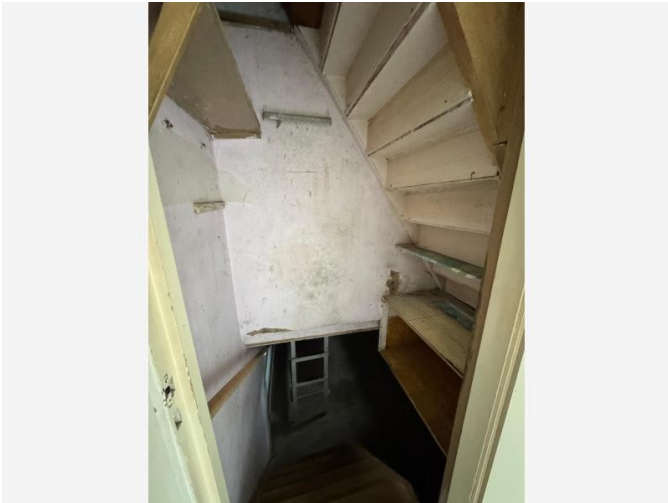
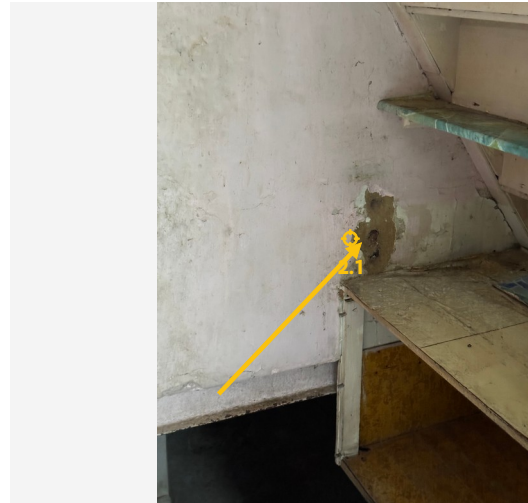
## Fiche 2: pleister binnenmuur

Geen asbest

| # | Type | Referentie | Resultaat |
|---|---|---|---|
| 2.1 | Mengmonster | M2 | Geen asbest |

| Beschrijving | pleister binnenmuur |
| Bindmiddel van materiaal | Gips - kalk |
| Hoeveelheid (oppervlakte - dikte - aantal) | • 140,00 m <sup>2</sup> - 1,00 cm - 1 stuk |

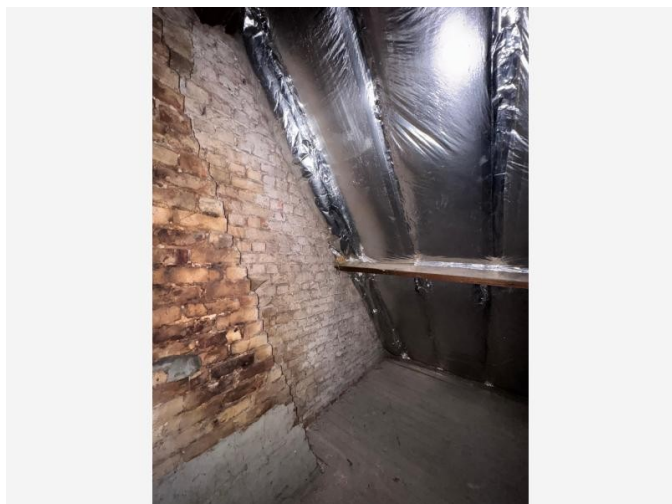
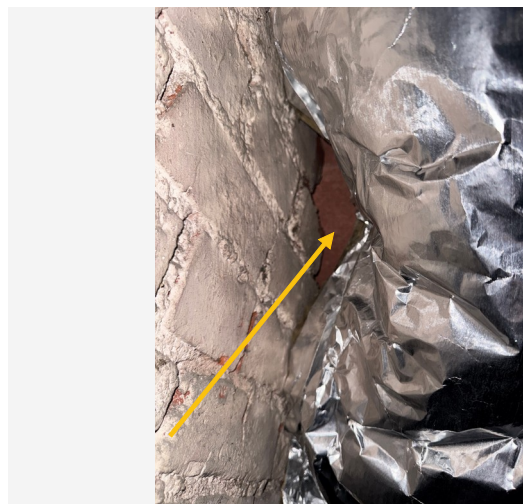
## Fiche 3: onderdak

Geen asbest

| # | Type | Referentie | Resultaat |
|---|---|---|---|
| 3.1 | Puntmonster | M3 | Geen asbest |

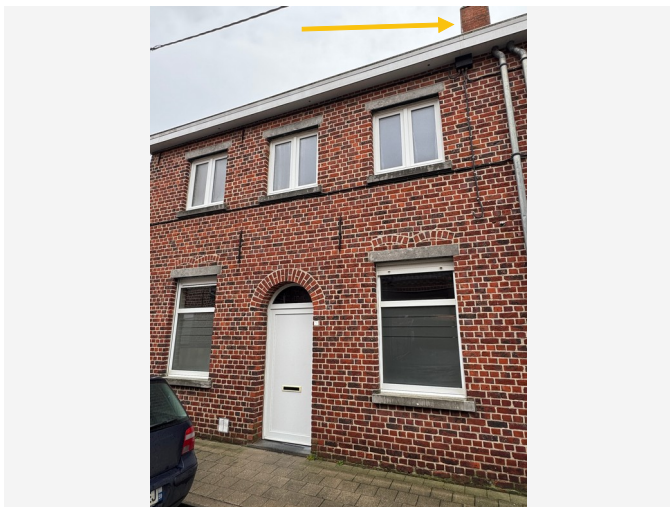
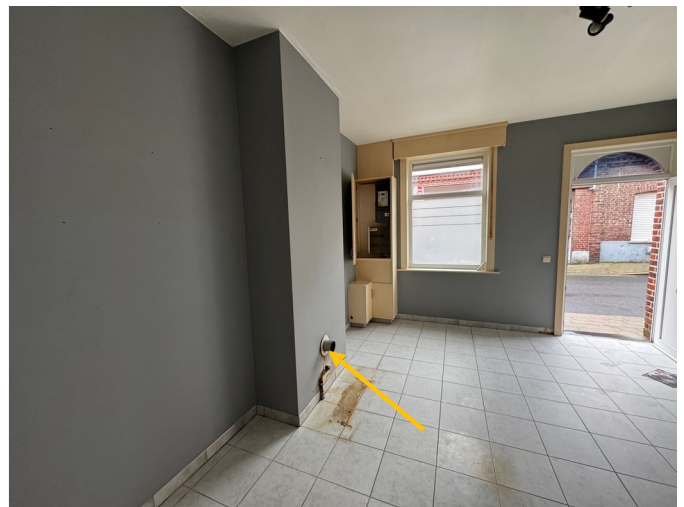
### Fiche 5: rookgaskanaal

| Beschrijving | Notitie | Terug te vinden op plannen |
|---|---|---|
| Fiche 5: rookgaskanaal | rookgaskanaal is een gemetste schoorsteen | - |
