# Asbestinventarisatetest

Gaversesteenweg 107, 9800 Deinze

Attestnummer : 20240131-000479.000

Uitgegeven op : 31.01.2024

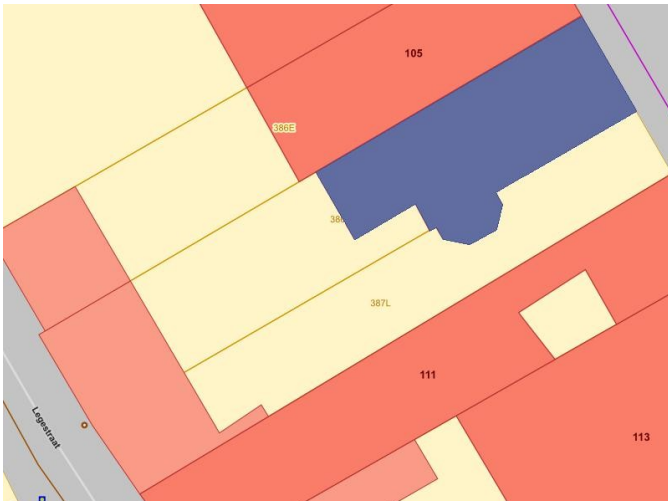
## Zone 1: Hoofdgebouw

Tijdens de inspectie vastgesteld:

- 1 Asbestmateriaal**
- 0 Beperking**
- 1 Uitsluiting**
- 0 Roerend goed**
- 0 Puin, steenslag, (water)bodem**
- 1 Advies**
- 4 Geen asbest**

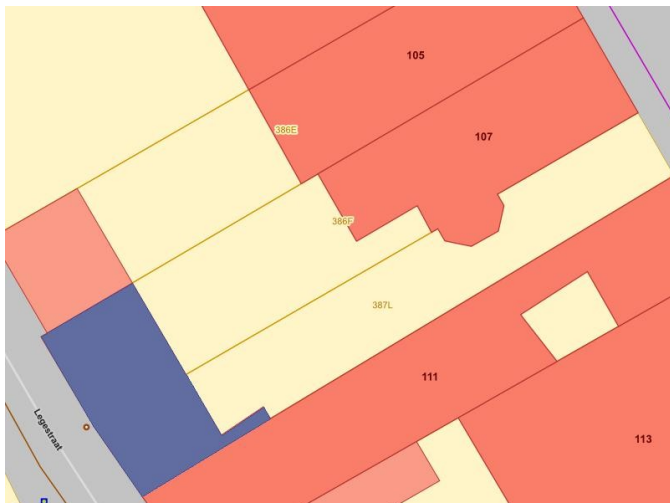
## Zone 2: Bijgebouw

Tijdens de inspectie vastgesteld:

- 0 Asbestmaterialen
- 0 Beperkingen
- 0 Uitsluitingen
- 0 Roerende goederen
- 0 Puin, steenslag, (water)bodem
- 0 Adviezen
- 1 Geen asbest**
