# Asbestinventarisatattest

Dorpsstraat 37, 3450 Geetbets

Attestnummer : 20260204-000273.000

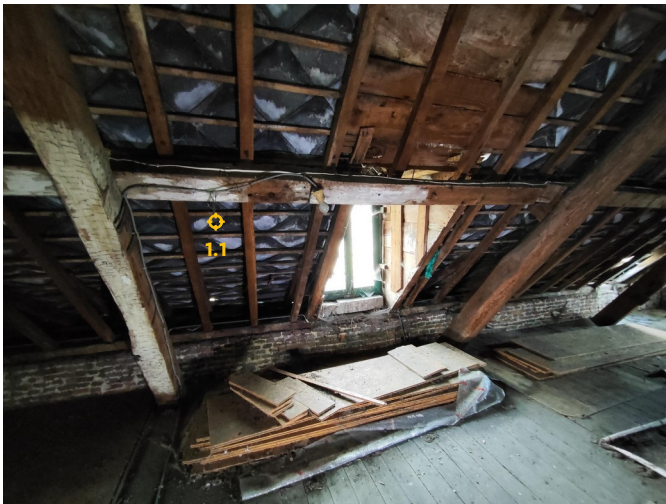
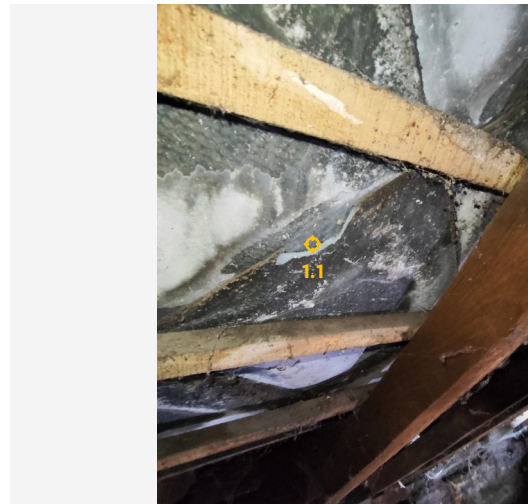
| Opmerking | <p>De vermelde oppervlaktes, diktes en volumes betreffen een beredeneerde schatting. Er worden geen rechten verleend aan deze oppervlaktes/diktes/volumes.</p> <p>Staal genomen aan de binnenkant op de zolder. Langs de buitenkant zijn deze leien niet bereikbaar, hoogte: &gt; 3,50m</p> |

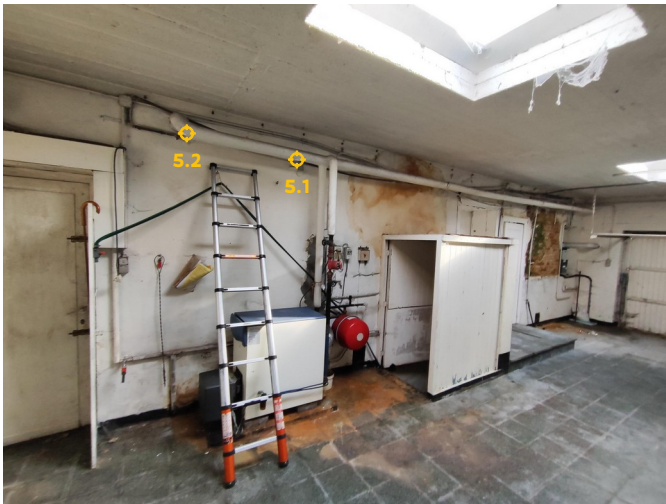
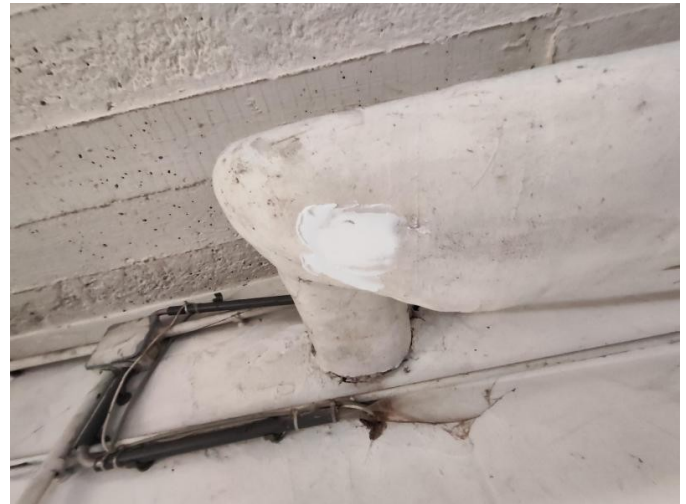
## Fiche 5: Leidingisolatie in de garage: verdacht (staalname)

Asbestmateriaal

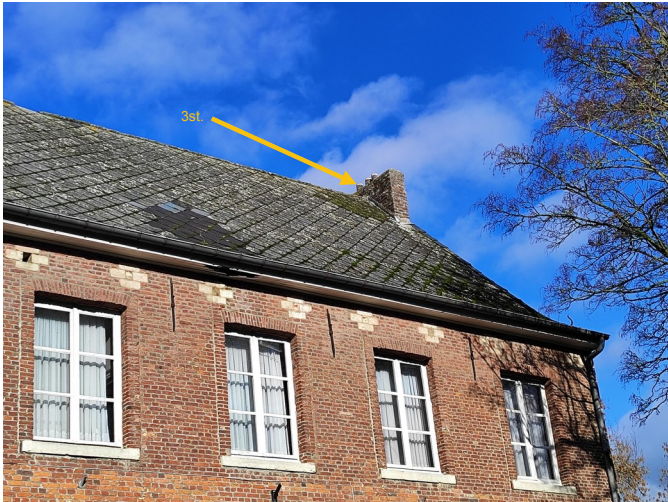
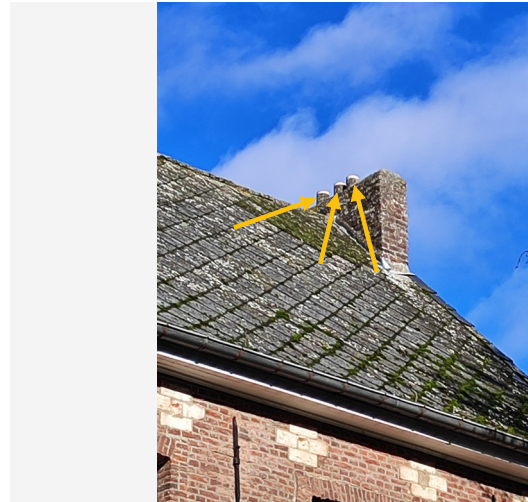
## Fiche 7: Schouwbuizen op rechtse schouw hoofddak (visueel vastgesteld)

Asbestmateriaal

| Opmerking | <p>De schouwbuizen zijn nergens op aangesloten.</p> <p>De vermelde oppervlaktes, diktes en volumes betreffen een beredeneerde schatting. Er worden geen rechten verleend aan deze oppervlaktes/diktes/volumes.</p> |

De buizen kunnen voorzichtig losgebeiteld worden , extra bevochtigen om stof te voorkomen

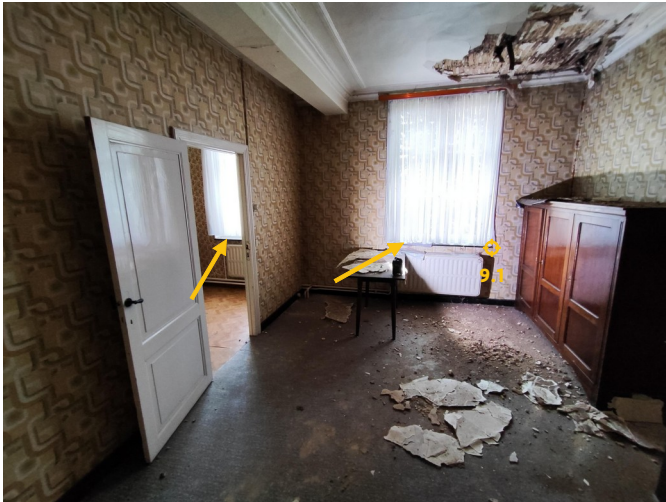
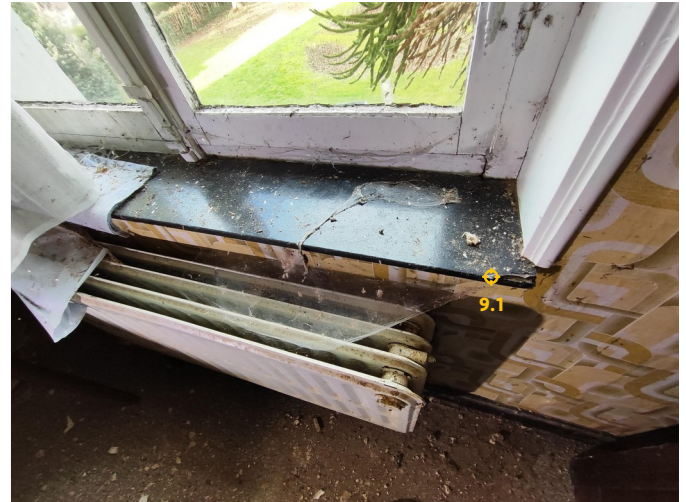
## Fiche 9: Overzettafetten op een deel van de vensterbanken op het 1e verdiep

Asbestmateriaal

- Eenvoudige handelingen: mag via doe-het-zelf of door werknemer(s) met opleidingsattest eenvoudige handelingen  
EH via doe-het zelf : De tabletten kunnen voorzichtig losgebeiteld worden, zonder de toepassing zelf te breken , extra bevochtigen om stof te voorkomen  
Standaard dragen van de nodige wegwerp beschermingsmiddelen FFP 3 masker , handschoenen en tyvec CAT III type 5-6

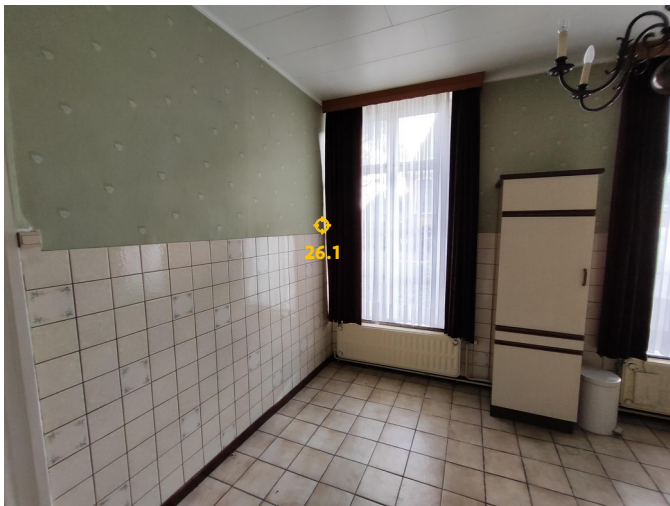
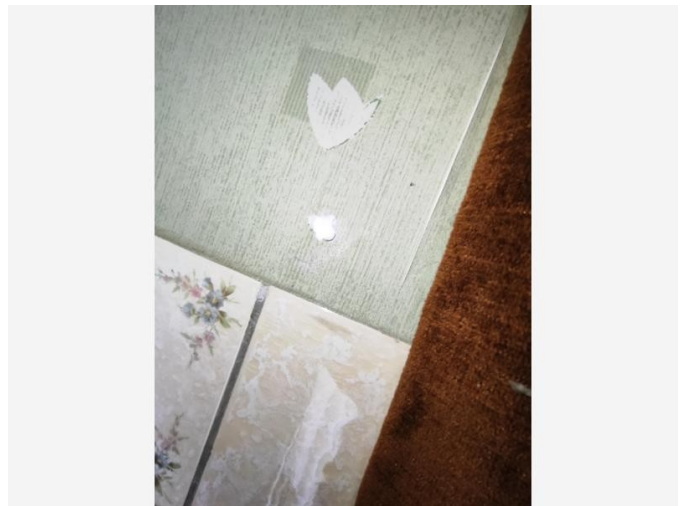
## Fiche 26: Pleisterwerk muur woning

| Opmerking | <p>Verplichte plaatsen staalnames pleisterwerk vastgelegd volgens het Inspectieprotocol opgesteld door OVAM :</p> <ol style="list-style-type: none"> <li>1. Natte ruimte : keuken</li> <li>2. Traphal : op het 1e verdiep naar het 2de verdiep</li> <li>3. Stookruimte: niet mogelijk, geen pleister zichtbaar aan de chauffageketel in de garage</li> <li>4. Individuele ruimte : slaapkamer en berging achterin de garage</li> </ol> <p>De vermelde oppervlaktes en volumes betreffen een beredeneerde schatting. Er worden geen rechten verleend aan deze oppervlaktes/volumes. De dikte is een schatting die voorkomt uit de monsterplaatsen en is daarom niet altijd representatief.</p> <p>Overal muurpleister zichtbaar, excl. de valse valse wanden.</p> |

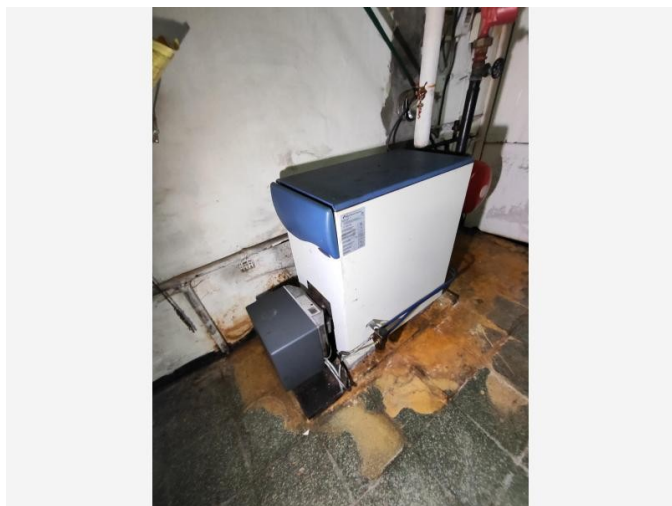
### Fiche 33: Chauffageketel in de garage

| Beschrijving | Notitie | Terug te vinden op plannen |
|---|---|---|
| Fiche 33: Chauffageketel in de garage | De chauffageketel in de garage van het merk: Saint Roch Couvin, type: Ultra F56 werd gecontroleerd en werd als niet-asbestverdacht bevonden: geen risico bouwjaar. Volgens het identificatieplaatje heeft deze als bouwjaar: 2002. | Plan 1.4: Gelijkvloers |

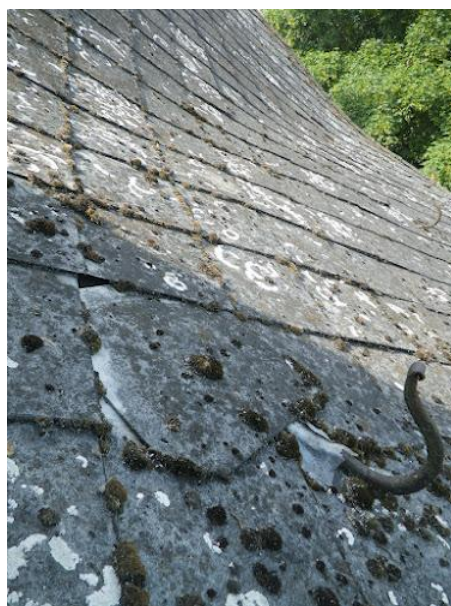
asbesthoudende leien

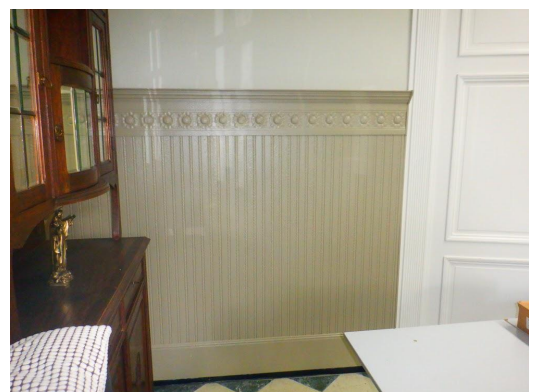
vermoedelijke asbesthoudende lambrisering

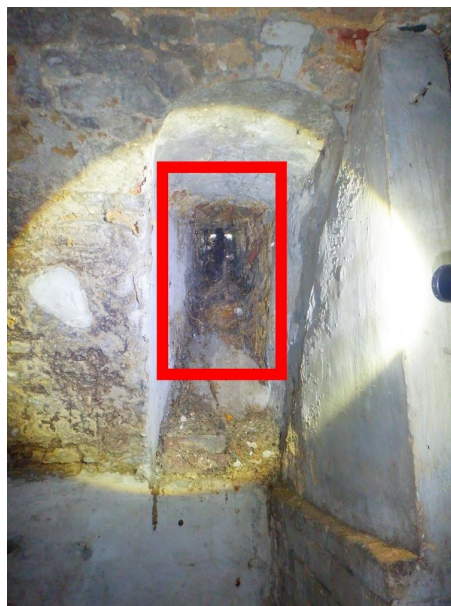
kelderverluchting

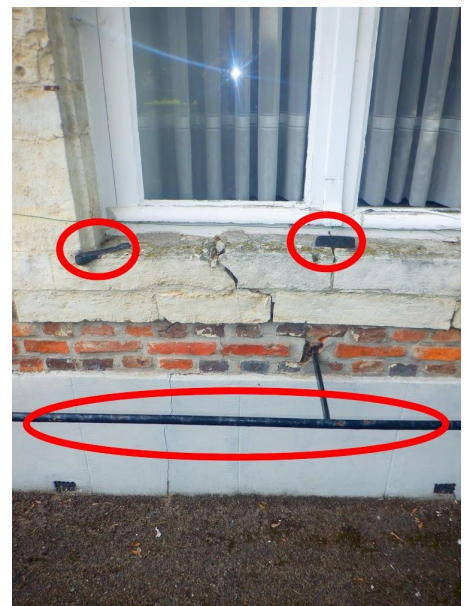
oude doken buitenluiken en stootbeugel

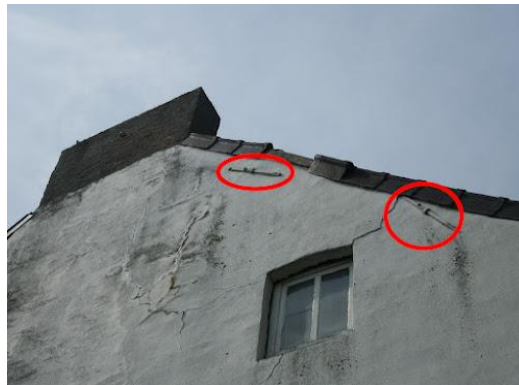
muurankers

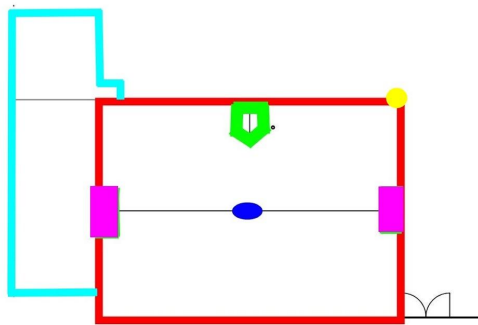
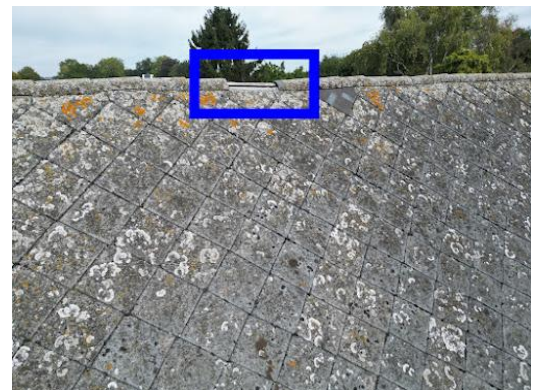
- de asbesthoudende vezelcementleien zijn ernstig vervezeld (rood);
- verspreid komen gebroken en verzakte leien voor waardoor vocht infiltreert (rood);
- één nokstuk is verdwenen (blauw);
- de dakkapel is in slechte staat (groen);
- de schoorstenen vertonen uitvallend voegwerk, sporen van vocht en zijn niet voorzien van een deksteen met waterlijst (paars);
- de afvoerbuis is verstopt en open gescheurd (geel);
- de zinken hanggoten zijn verweerd;
- de dakbedekking, de aansluitingen en dakranden van de platte daken zijn in slechte staat (lichtblauw).

verdwenen nokstuk en ernstig verweerde vezelcementleien

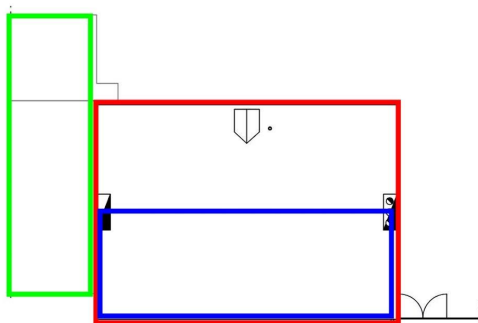
#### Vastgestelde gebreken:

opengescheurde afvoerbuis

uitgeschoven leien en actieve vochtinfiltraties

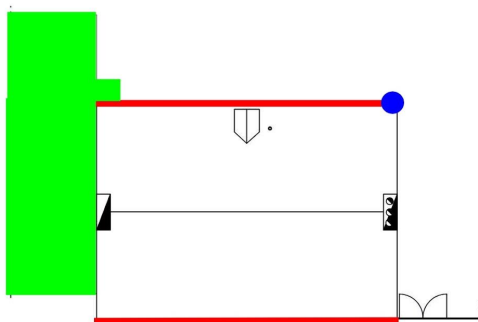
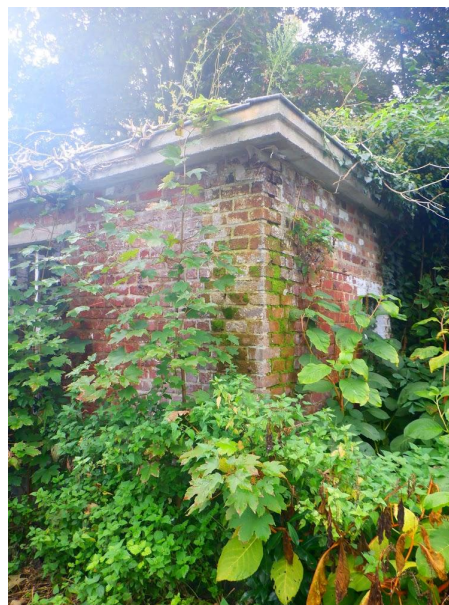
- de hanggoten zijn vervuild (**rood**);
- de afvoer tegen de achtergevel is verstopt en vertoont een opengescheurde lasnaad (**blauw**);
- de platte daken zijn ernstig vervuild en begroeid door planten (**groen**).

*ernstig vervuilde en begroeide platte daken*

**Zie bijgevoegde onderhoudsfiche 'Dakwaterafvoer reinigen (2019 - OF 2.1)' voor meer info.**

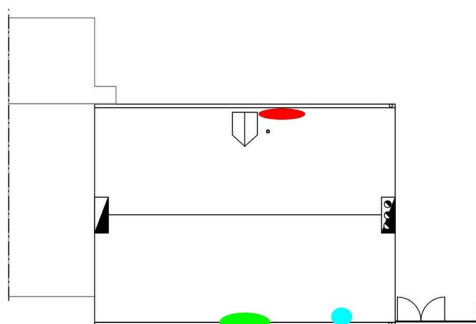
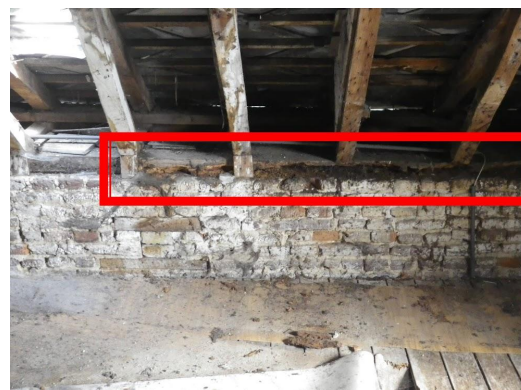
- een deel van de muurplaat is ernstig ingerot als gevolg van een oud lek (rood);
- door een actieve vochtinfiltraties is de muurplaat en de keper vochtig en komt er schimmelvorming voor (groen);
- in de spantbeenvoet komt een actieve aantasting door grote klopper voor (lichtblauw).

Ingerotte muurplaat als gevolg van een vroeger lek.

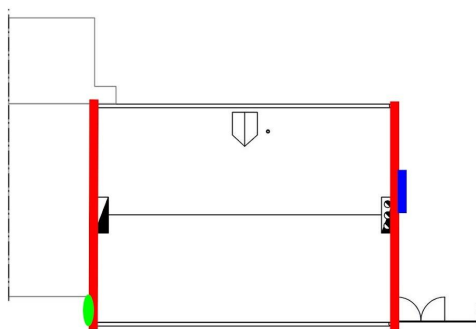
- verspreid komt scheurvorming in de bepleisteringen voor (rood);
- lokaal komt de bepleistering los (blauw);
- de afwerklagen zijn schraal en komen los;
- lokaal vertoont het baksteenmetselwerk sporen van vocht, uitvallend voegwerk en plantengroei (groen);
- verdwenen voegwerk tussen de witte natuurstenen dorpels onder de ramen.
- door de slechte toestand van de bepleistering komt gevolgschade in het interieur voor.

toelichting advies Het muurwerk is bepleisterd met een harde, niet ademende cementbepleistering. De bepleistering is gescheurd en komt lokaal los. Hierdoor kan vocht makkelijk binnendringen, maar niet vlot evacueren.

scheurvorming en loskomende bepleistering

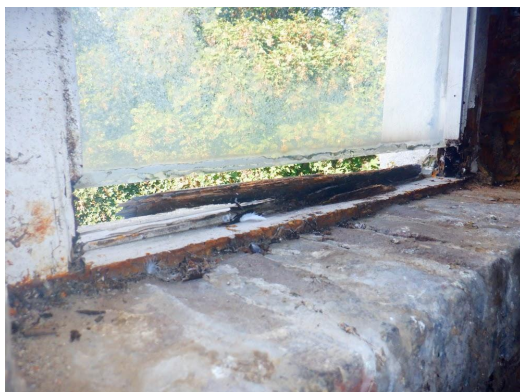
- her en der komen gebroken beglazingen voor;
- de stopverf aansluitingen zijn gescheurd, komen los of zijn verdwenen;
- de dorpels en onderdorpels van de ramen vertonen op verspreide plaatsen inrottingen, de inrottingen zijn lokaal ernstig;
- de raamvleugels sluiten niet goed af;
- de deur naar de tuin is onderaan ernstig ingerot;
- de kroonlijst boven de inkomdeur is deel weggerot;
- het raam van de dakkapel is in matige staat, zit los en sluit slecht aan met het fronton.

weggerotte dorpel zolderraam

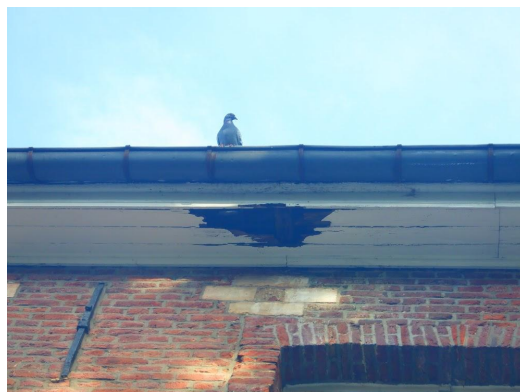
deels weggerotte kroonlijst

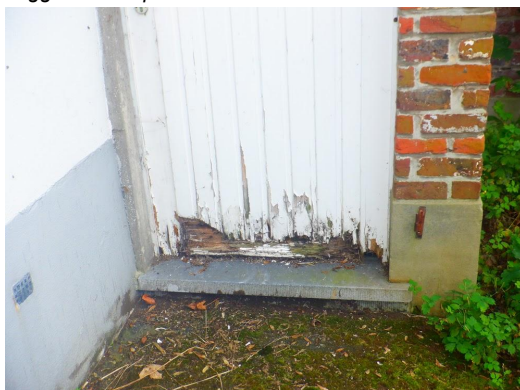
ingerotte deur naar de tuin

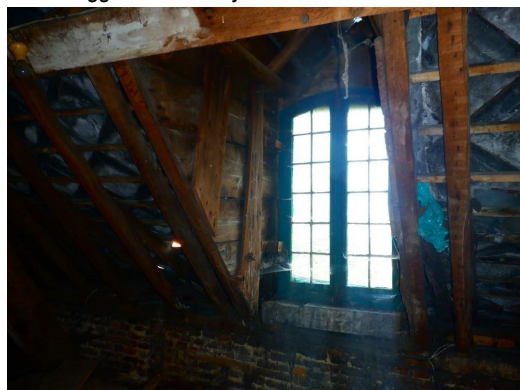
matige toestand raam dakkapel

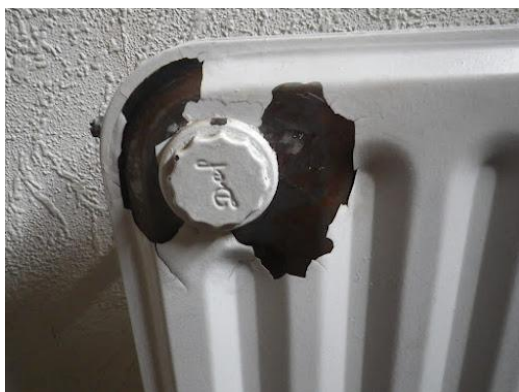
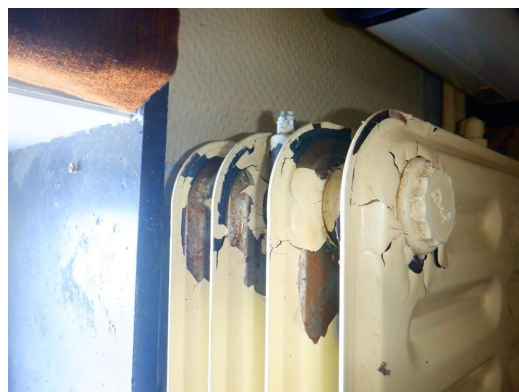
toelichting De radiatoren en C-V leidingen vertonen sporen van roest waardoor lekken kunnen ontstaan.

- op verspreide plaatsen komt roestvorming voor;
- de paneelradiatoren van het type DEF verliezen hun verf en zijn roestig ter hoogte van de koppelingen tussen de platen. Dit wil zeggen dat de pakkingen tussen de platen onderling beginnen lekken. Dit is meestal een voorteken dat de radiatoren hun tijd hebben gehad. Een op te volgen referentie hieromtrent is de druk van het systeem.

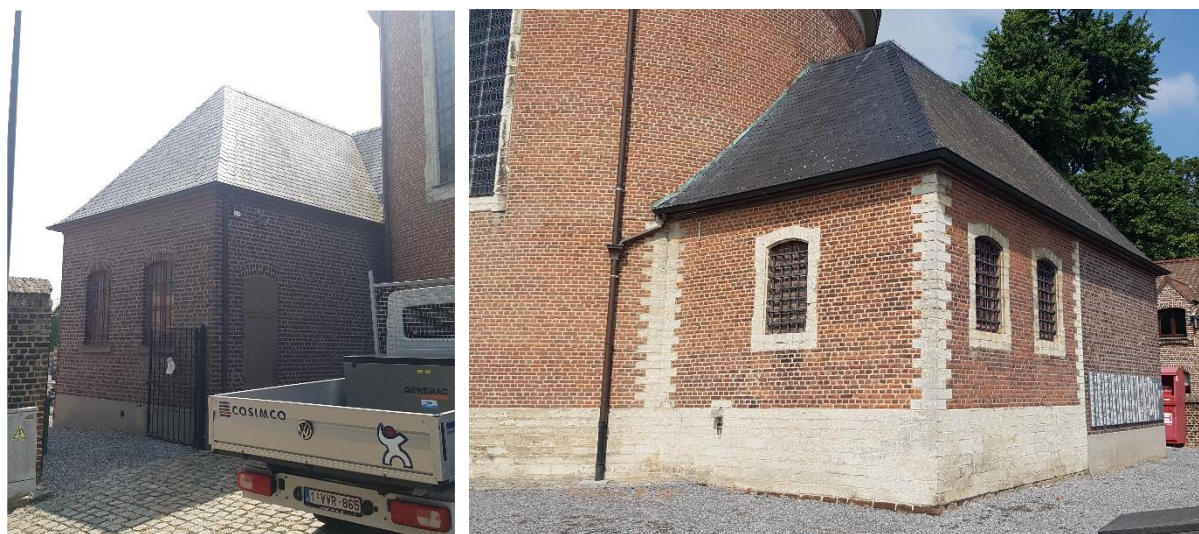
Afb. 72: Overzicht van de sacristie gezien van op de parking (links) en vanaf het kerkhof (rechts).

Gezien de vrij recente totaalrestauratie van het exterieur verkeert de sacristie algemeen in goede staat.

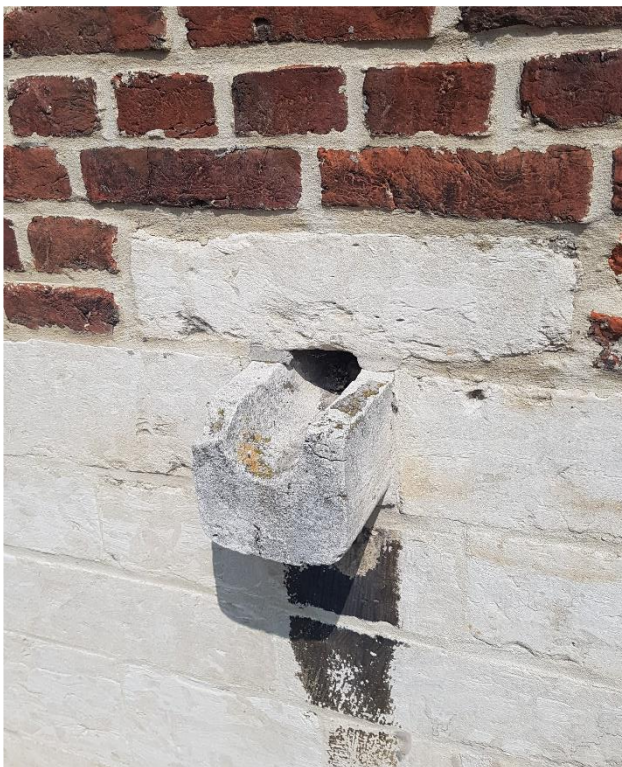
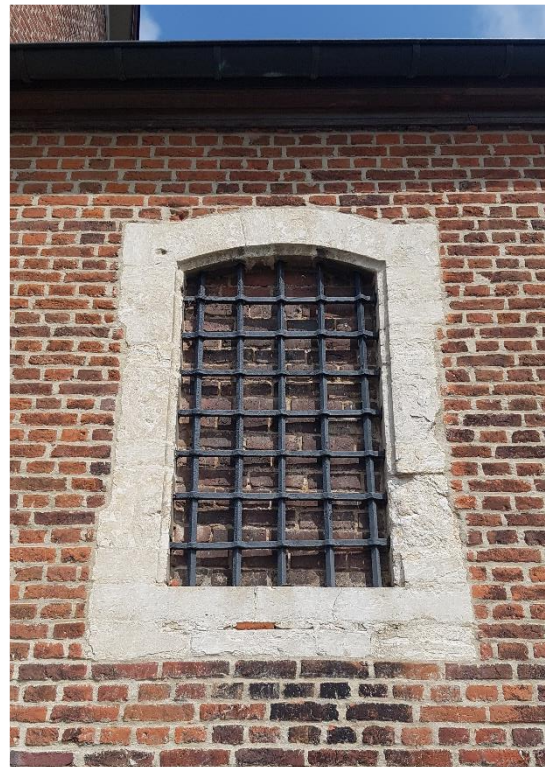
Afb. 73: Afloop in de zuidgevel (links) en dichtgemetseld venster in de zuidgevel (rechts).

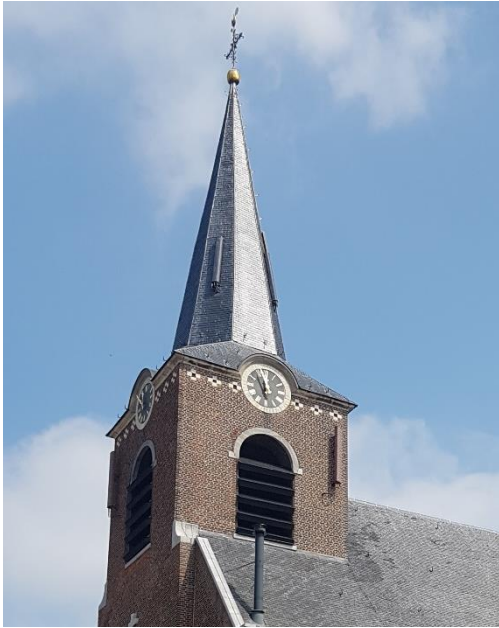
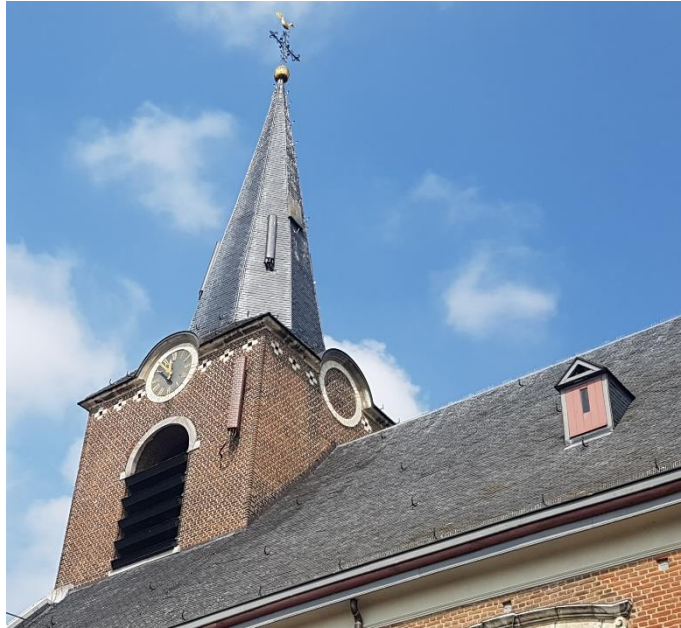
Afb. 75: Overzicht van de klokkentoren (links) en zicht op het dichtgemetselde uurwerk en dakkapelletje (rechts).

Gezien de vrij recente totaalrestauratie van het exterieur verkeren de daken en toren algemeen in goede staat.

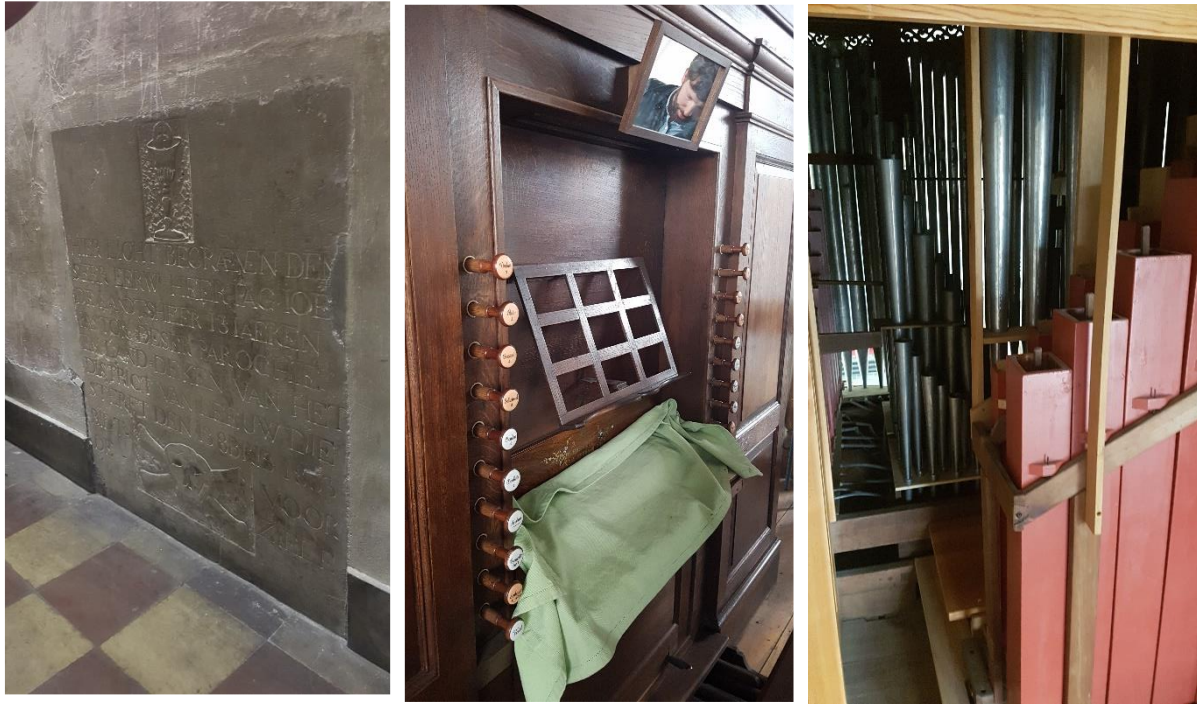
Afb. 79: Grafsteen (a) (links) en orgel (b) (midden en rechts).

| Element | Motivatie |
|---|---|
| Schilderwerk | Op verschillende plaatsen bladdert het schilderwerk af. |

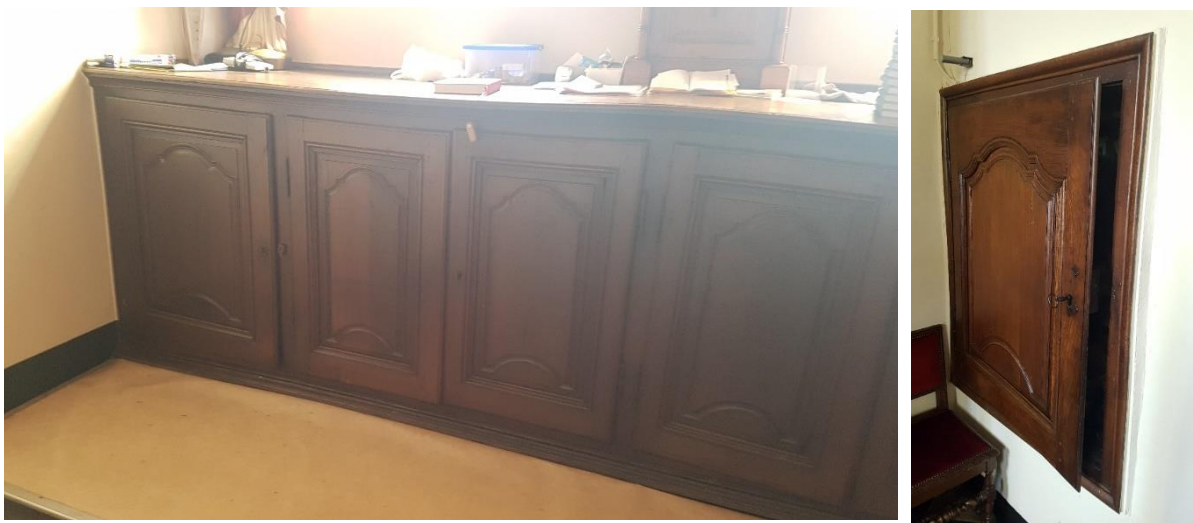
Deze ruimtes verkeren algemeen in goede staat.

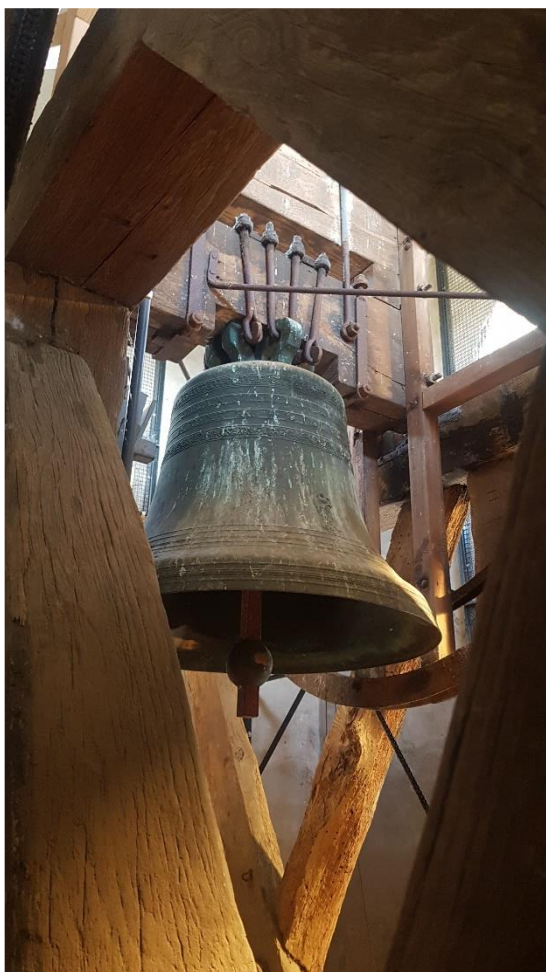
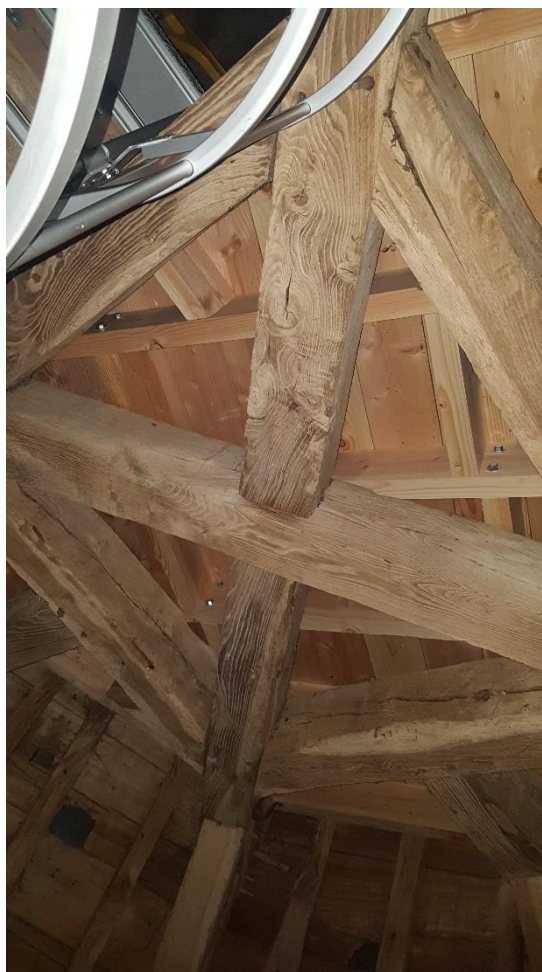
De ruimtes verkeren algemeen in goede staat.

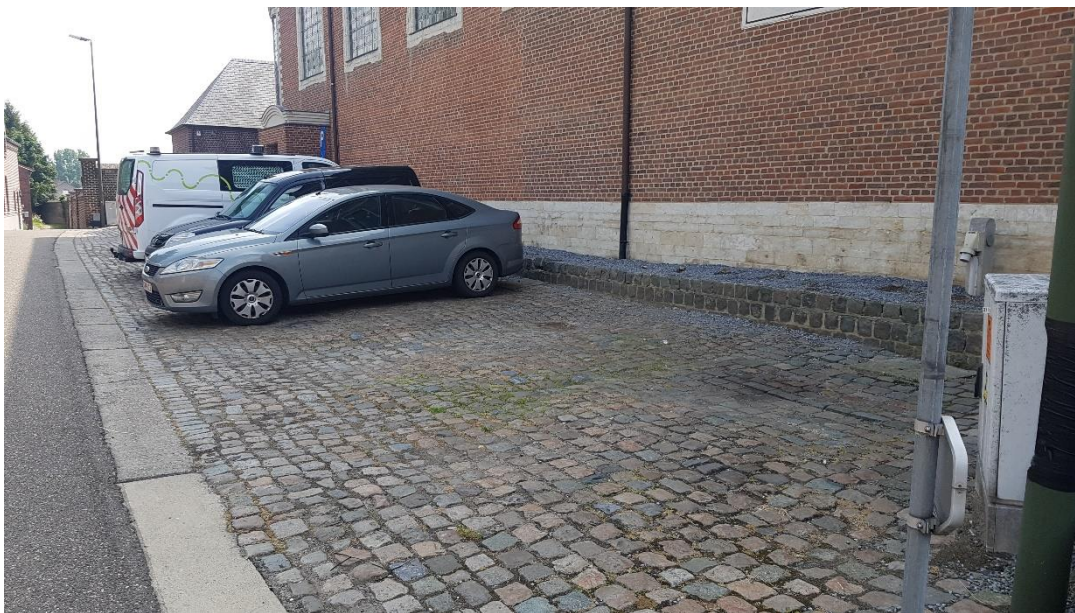
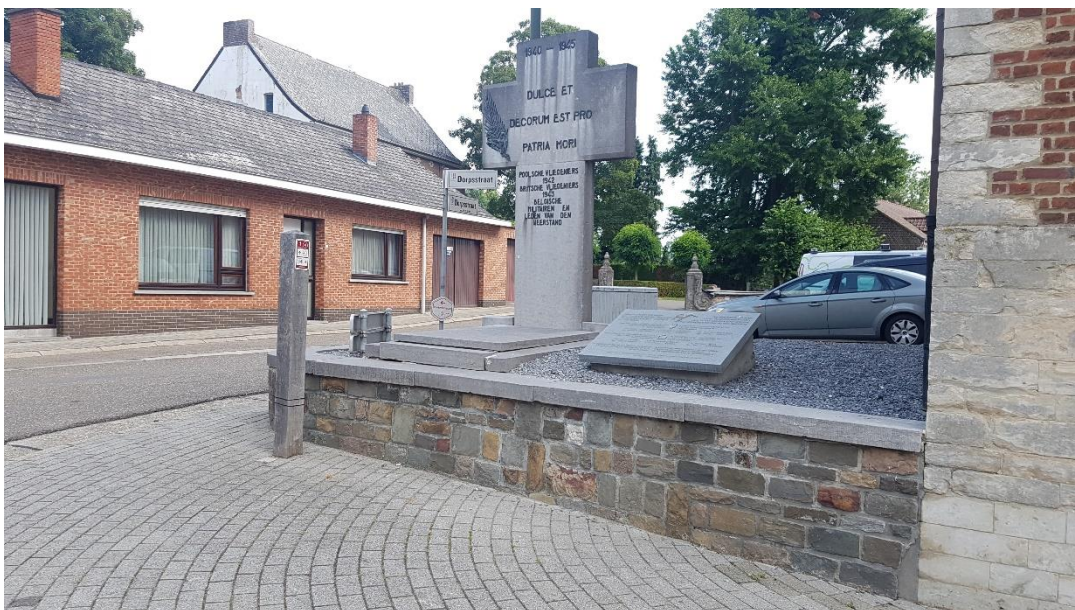
De parkingzone verkeert algemeen in goede staat.

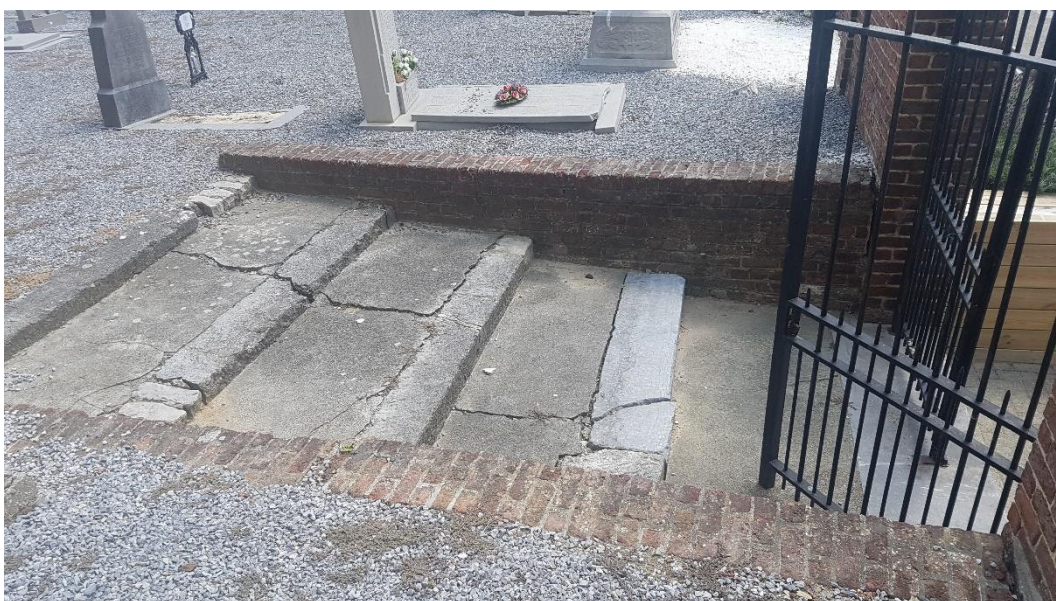
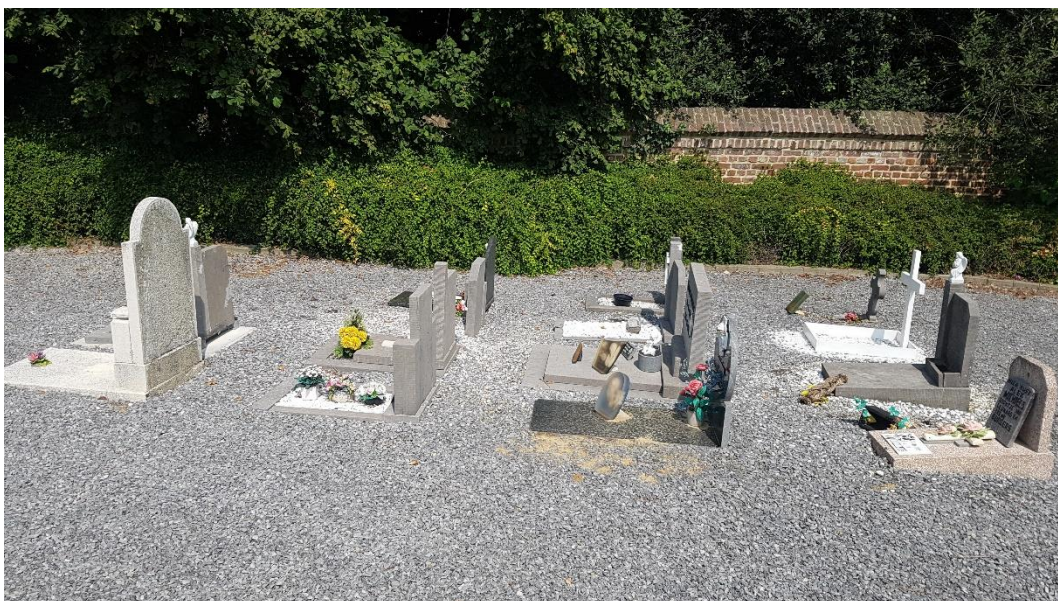
De elementen verkeren algemeen in goede staat.

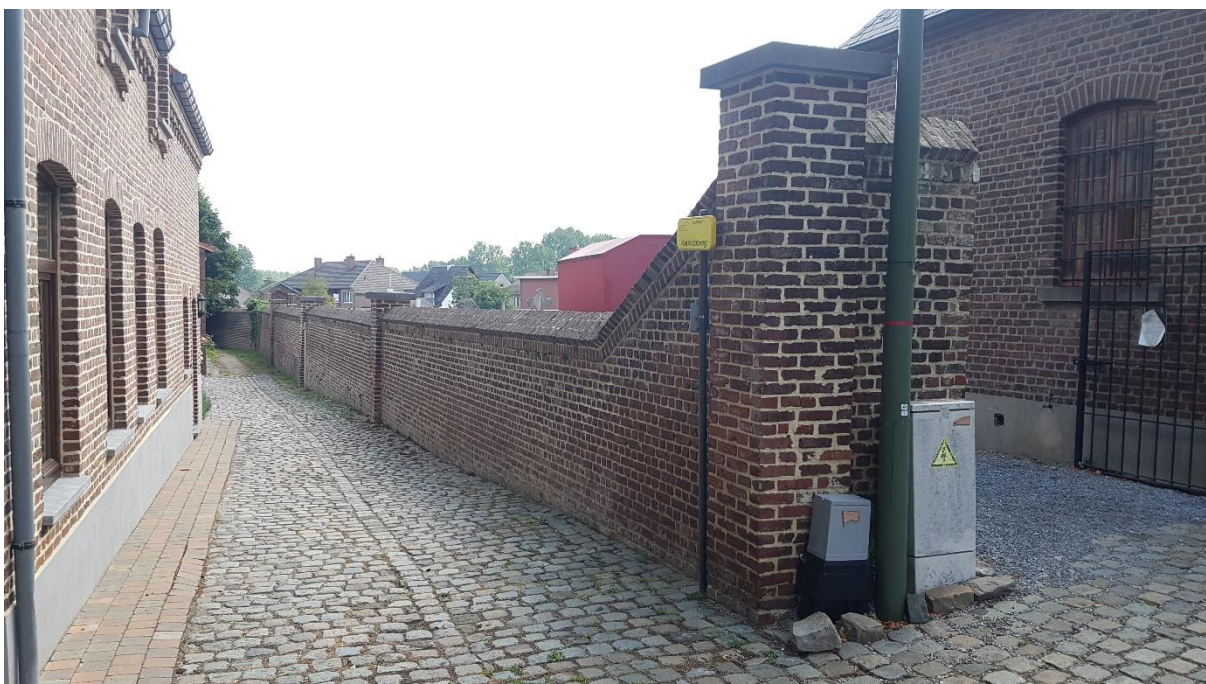
Afb. 115: Buitenzijde van de zuidelijke ommuring met recent hekwerk.

| Element | Motivatatie |
|---|---|
| Dekstenen | Er ontbreken verschillende dekstenen, waardoor er risico is op waterinfiltratie. |

- De stabiliteitsproblemen rond zowel de ommuring als verschillende graven moet aangepakt worden om vervolgschade te voorkomen. Voorlopige oplossingen, zoals het plaatsen van bloembakken om de muur te stabiliseren, dienen verwijderd te worden aangezien deze het zicht op de historische muur belemmeren en geen duurzame oplossing bieden.

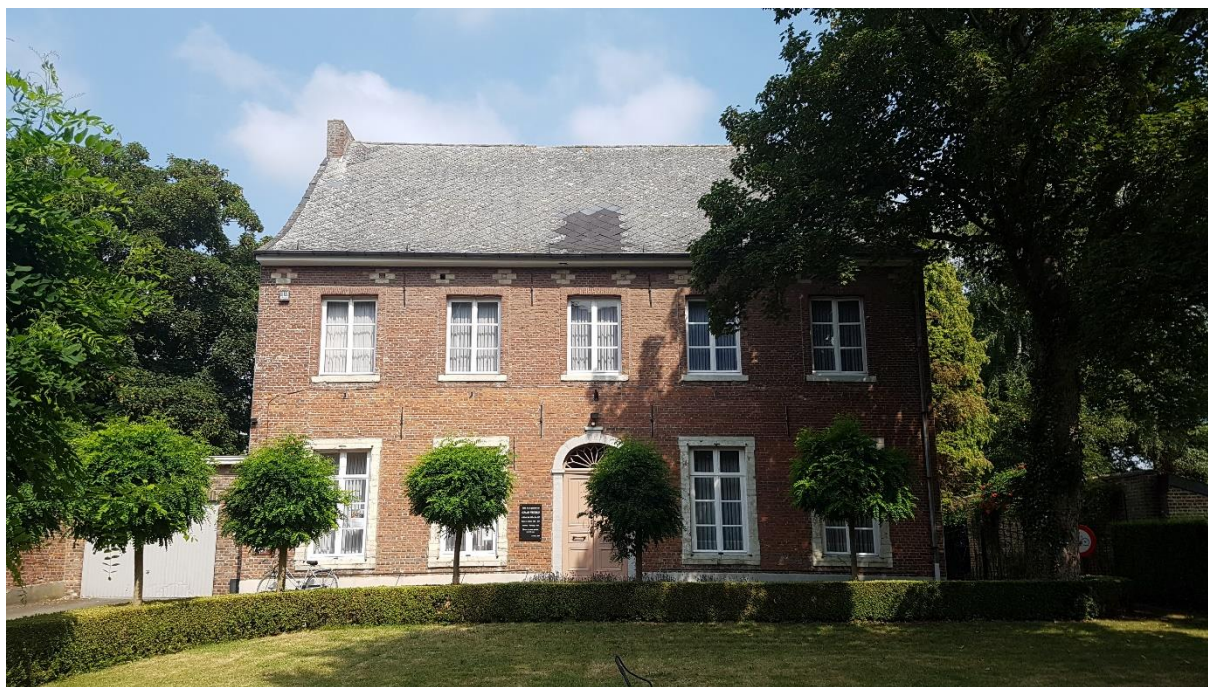
Afb. 124: Overzicht van de zuidgevel.

| Element | Motivatie |
|---|---|
| Scheuren vensterbanken | Verschillende vensterbanken zijn door oude zettingen gebroken. Hier is risico op waterinfiltratie. |

- Het beschadigde buitenschrijnwerk wordt gerestaureerd met maximaal behoud van historisch materiaal. Er worden enkel onderdelen vervangen indien deze te vergaand aangetast zijn. Bij vervanging van vensterglas wordt steeds gebruik gemaakt van getrokken glas (met weinig spiegelen en licht golvend uitzicht). Plaatsen van dubbele beglazing is mogelijk indien de profilering van het schrijnwerk dit toelaat. Alleszins dient hiervoor het afwegingskader 'Historisch schrijnwerk' van het agentschap Onroerend Erfgoed gevolgd te worden. Voorafgaand aan het herschilderen van het buitenschrijnwerk worden de voorgaande afwerkingslagen onderzocht. Op basis hiervan zal de toekomstige kleurstelling bepaald worden. Volgens de huidige regelgeving kan er voor dit onderzoek een onderzoekspremie worden aangevraagd bij het agentschap Onroerend Erfgoed.

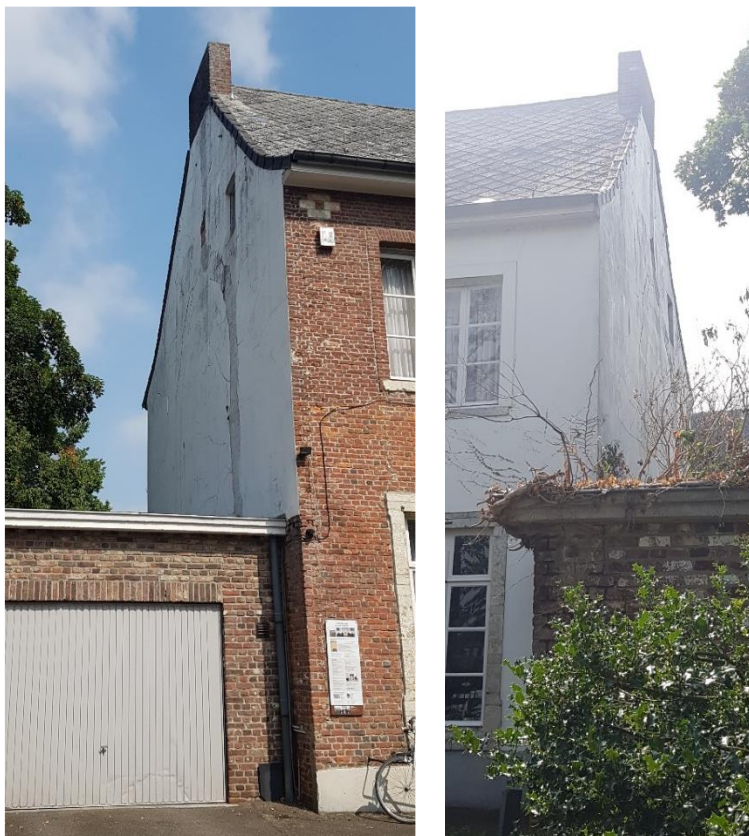
Afb. 126: Zicht op de westgevel vanaf de straatzijde (links) en tuinzijde (rechts).

| Element | Motivatie |
|---|---|
| Beschadigd pleisterwerk | Er tekenen zich scheuren en vochtplekken af in het pleisterwerk. Risico op vervolgschade door vochtindringing. |

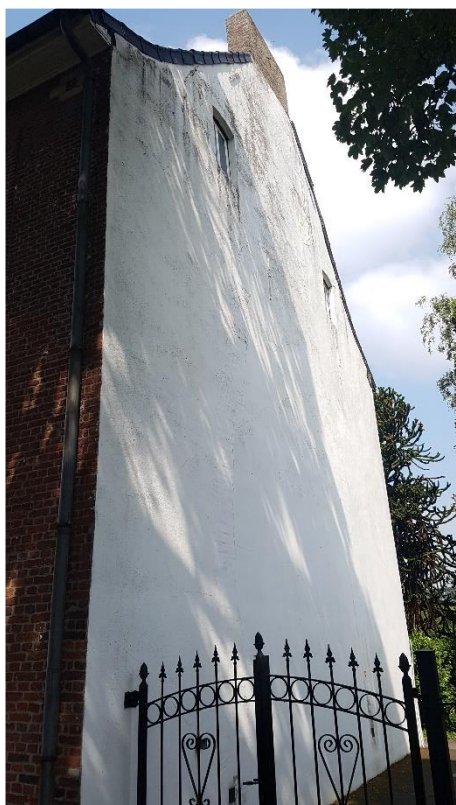
Afb. 128: Zicht op de oostgevel.

| Element | Motivatie |
|---|---|
| Beschadigd pleisterwerk | Er bevinden zich heel wat scheuren in het pleisterwerk ter hoogte van de schouwkanalen. Risico op vervolgschade door vochtindringing. |

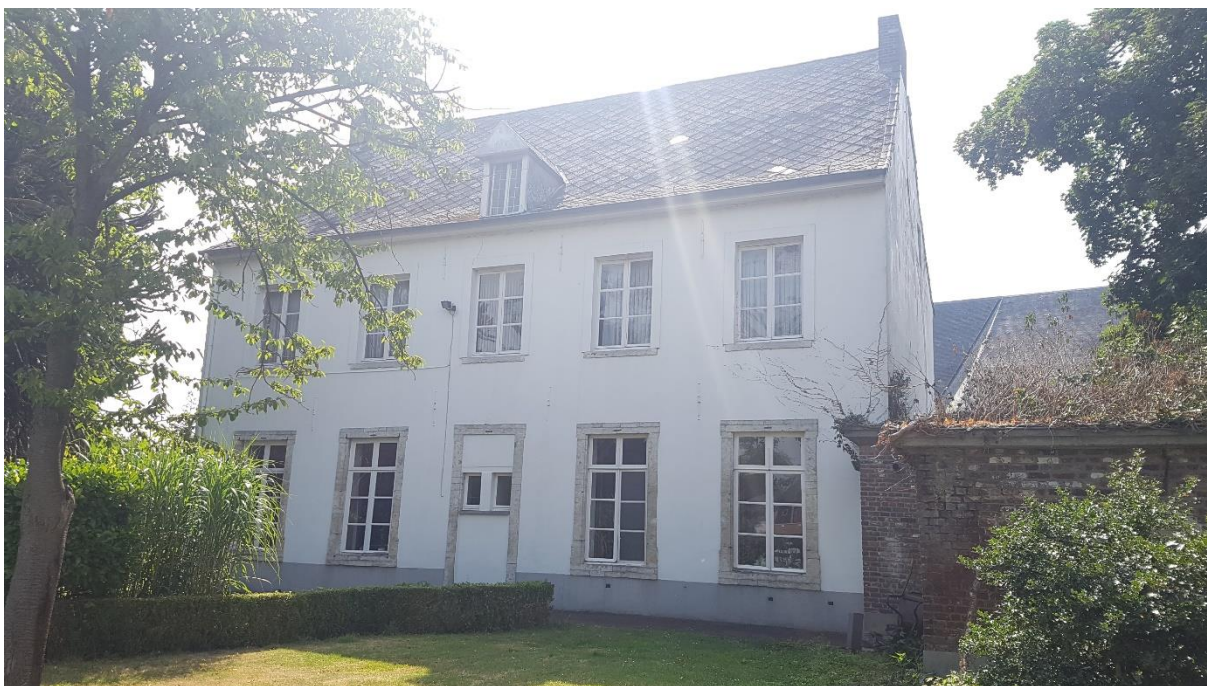
Afb. 129: Zicht op de noordgevel.

| Element | Motivatie |
|---|---|
| Scheuren<br>vensterbanken | Verschillende vensterbanken zijn door oude zettingen gebroken. Hier is risico op waterinfiltratie. |

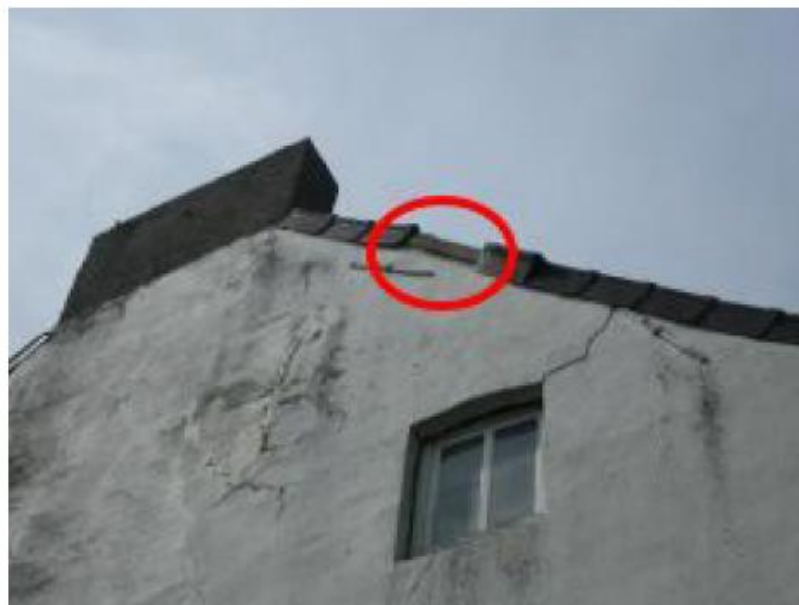
| Element | Motivatie |
|---|---|
| Hanggoot | De goot en de afvoerbuizen hebben hun levensduur bereikt, het zink is verweerd en de ophangbeugels zijn roestig. |
| Asbestleien | De leien hebben hun maximale levensduur bereikt, deze zijn verweerd waardoor asbestvezels kunnen loskomen. Enkele randleien ontbreken waardoor waterinsijpeling mogelijk is. |

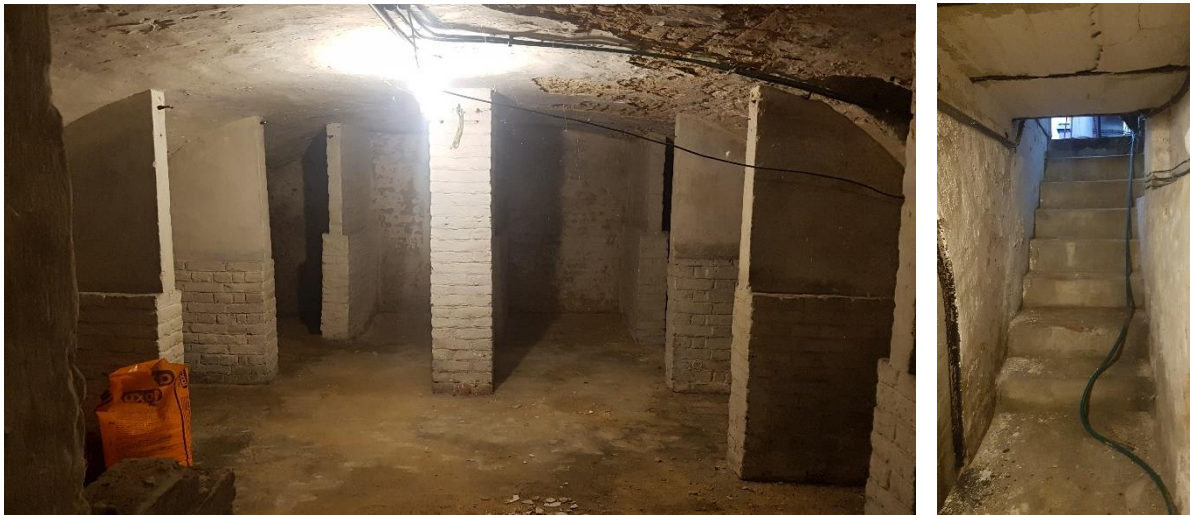
Afb. 132: Overzicht van de kelder (links) en recente toegang (rechts).

| Element | Motivatie |
|---|---|
| Kaleilaag | De kaleilaag is op verschillende plaatsen van het gewelf afgevallen. |

- De witte kaleilaag in de kelder dient opgefrist te worden.
- Problematiek van opstijgend vocht aanpakken. Hiervoor dient onderzocht te worden of het nodig is om een behandeling tegen opstijgend vocht uit te voeren, en dit uitvoeren indien nodig.
