# Asbestinventarisatattest

Dorpsstraat 37, 3450 Geetbets

Attestnummer : 20260204-000273.000

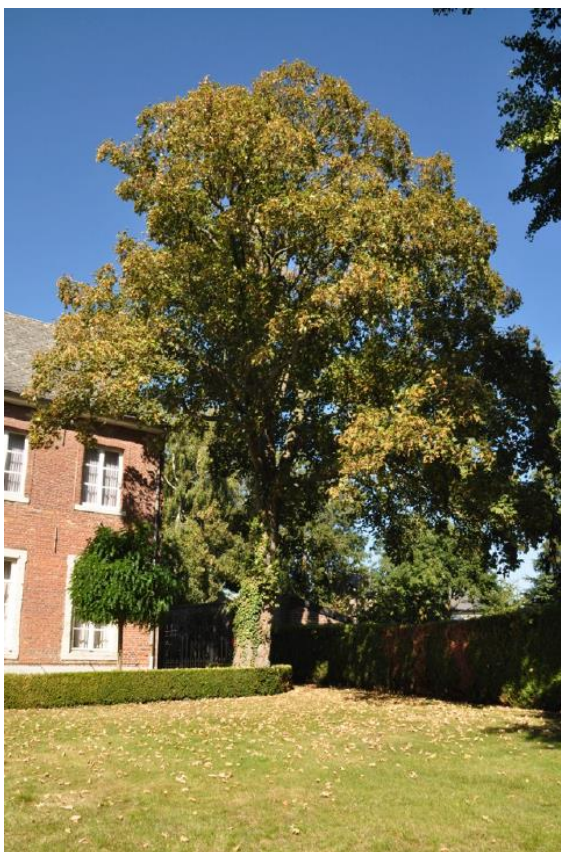
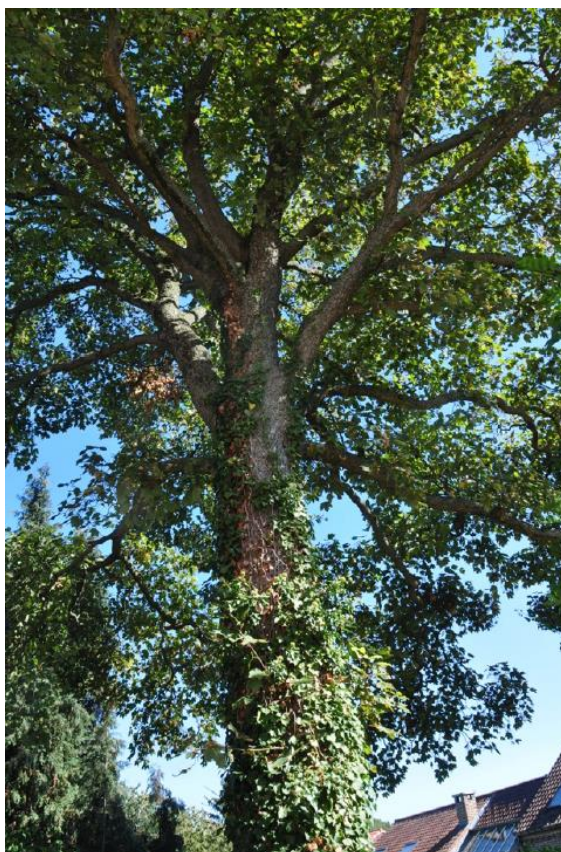
Afb. 157: P1: *Acer pseudoplatanus*, zicht vanuit ingang voortuin (links) en stam begroeid met klimop (rechts).

- Op korte termijn: verwijderen Klimop; verwijderen van de asfaltverharding aan de voet van de boom, om ondergrond en vochtgehalte te verbeteren. De boom heeft te lijden van droogteverschijnselen; eventuele structurele ingreep voor begieting.
- Regulier beheer: 3-tot 5-jaarlijks verwijderen van dood hout.

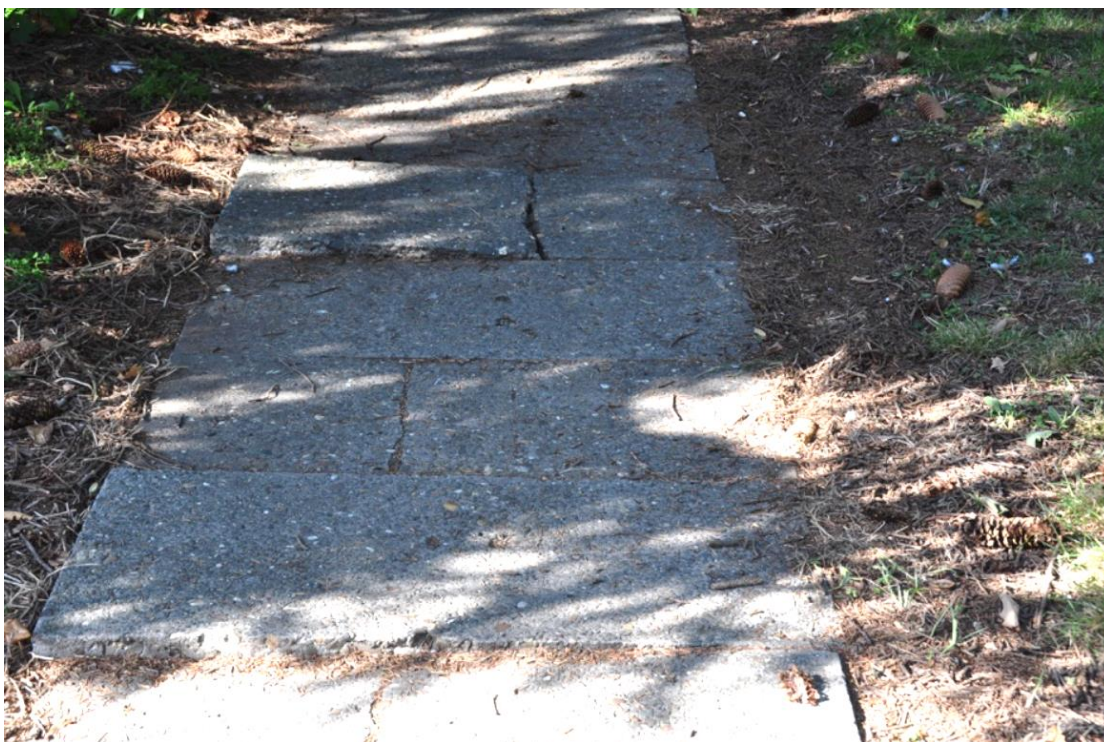
Het geasfalteerde pad loopt verder langs de oostelijke zijgevel en over de volledige lengte van de achtergevel. Op de oostelijke hoek gaat het asfalt over in een tuinpad met brede betontegels. Het loopt tot in een zij- uithoek van de tuin waar een tuinpoortje toegang geeft tot de schoolterreinen. Het tegelpad is in licht verouderde staat, met enkele gebroken en verhoogde tegels.

Afb. 161: Beschadigingen van het tuinpad in de achtertuin.
